# POZVÁNKA

## XXI. CELOSTÁTNÍ ODBORNOU KONFERENCI

**odborných pracovníků pro zdvihací zařízení**

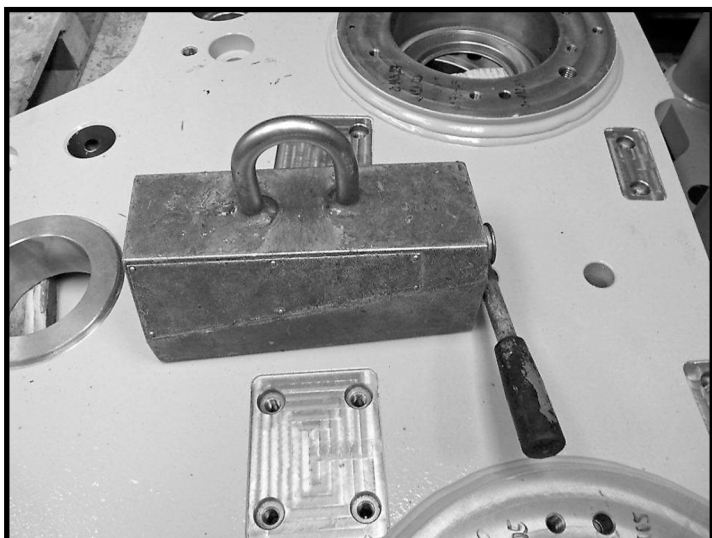
Obr. č. 2

Při přepravě břemene mostovým jeřábem došlo k uvolnění břemene z permanentního magnetu viz obr. č. 2, jeho pádu a k následnému překlopení na postiženého zaměstnance, který utrpěl zlomeninu tří žeber, pánve a dále má poškozené vazy v koleně pravé nohy. Dle poskytnutých informací došlo k uvolnění přepravovaného břemene z permanentního magnetu. Přestože hmotnost břemene nepřekročila jmenovitou zvedací kapacitu magnetu, lze konstatovat, že nebyly dodrženy podmínky vhodného upevnění magnetu např. nevhodným umístěním mimo přesné těžiště na nátěrem opatřenou plochu, případně nad otvory ve středu břemene.

Podíváme-li se na danou problematiku z pohledu dokumentu „Návod k obsluze a údržbě pro permanentní břemenové magnety“ se určená bezpečná nosnost může snížit zejména v těchto případech:

- vzduchové mezery se vytvoří, když mezi náklad a magnet vnikne papír, nečistota nebo barva,
- stane se to i poškozením, drsností povrchu břemene nebo magnetu,
- na závadu jsou otvory, výklenky, plochy s menší šířkou apod.,
- legování materiálu: vysoké procento legování-nižší nosnost,
- malá styčná plocha mezi pólovým nástavcem a břemenem.

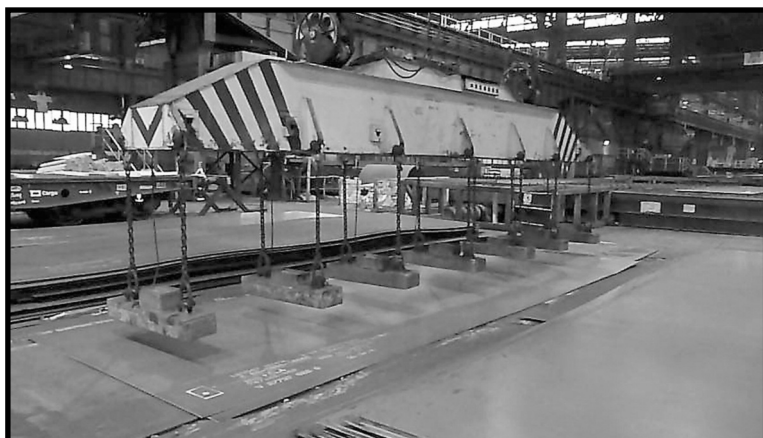
Obr.

Úkolem zaměstnanců tzn. jeřábníka a vazače, oba zaměstnanci s velkou praxí, měli pomocí elektrického mostového jeřábu a elektrických magnetů zavěšených na výměnné traverze, viz obr., připravit plechy o rozměrech 70 x 2000 x 6000 mm k pozdější nakládce. Zaměstnanci byli odborně a zdravotně způsobilí k výkonu povolání. Dále zaměstnanci byli průběžně školení v oblasti BOZP, dále byli zaměstnavatelem seznámeni se základními povinnostmi a závaznými předpisy pro vázání a manipulaci s břemeny včetně systému bezpečné práce dle ČSN ISO 12480-1 pro provozování těchto zařízení a se zásadami bezpečného užívání magnetů k zajištění celkového bezpečného provozu zdvihacích zařízení. Rovněž jim byly, na základě vlastního seznamu, zaměstnavatelem přiděleny vhodné osobní ochranné pracovní prostředky, které rovněž při výkonu činnosti zaměstnanci používali. Elektrický mostový jeřáb včetně elektromagnetů je podrobován pravidelným revizím, revizním zkouškám a inspekčním.

Z návodu k obsluze magnetového zařízení, kde je popsán běžný způsob práce s magnety, je známo, že magnetová traverza se přemístí nad břemeno a magnety se usadí na břemeno, dále se zvolí stupeň dílčího zatížení dle požadavku (dle

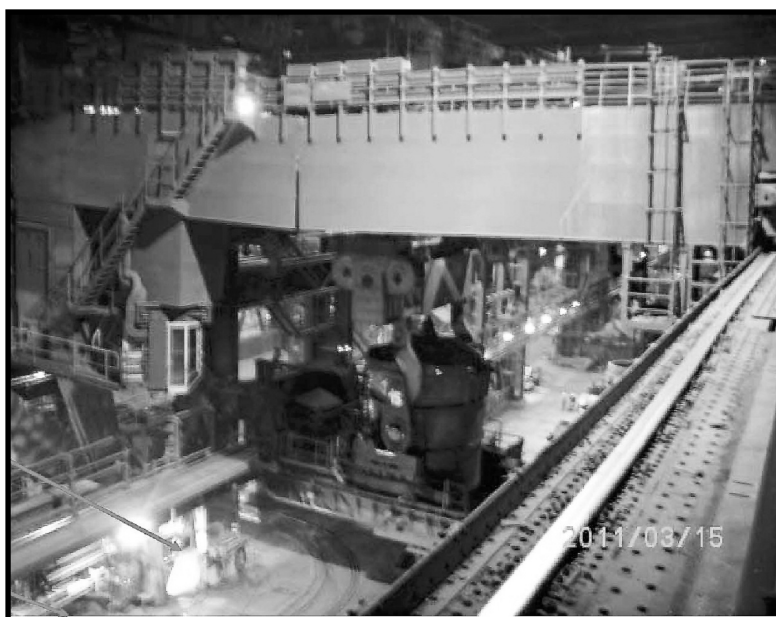
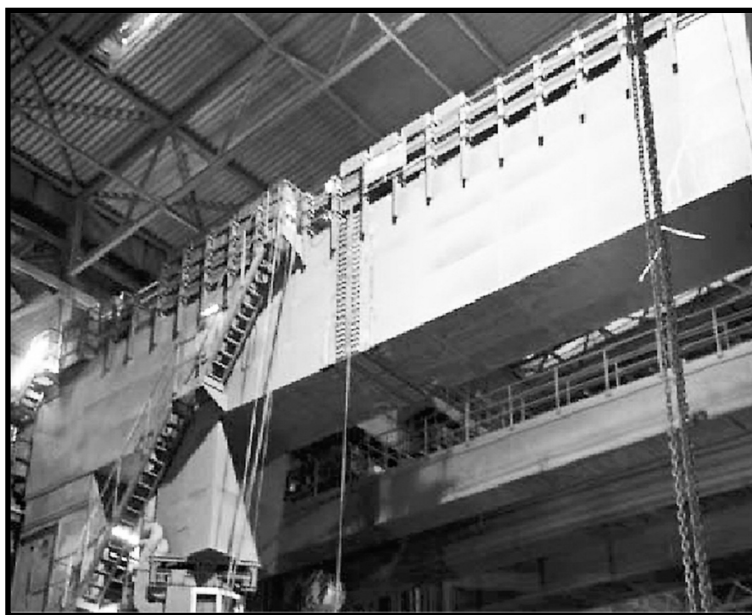
Při převážení lící pánve s tekutým kovem o hmotnosti cca 300t a jejího ukládání do převážecího vozu došlo v těsné vzdálenosti nad vozem k prasknutí a zlomení ocelové konstrukce mostu jeřábu a dosednutí plné lící pánve na okraj převážecího vozu.

Jeřáb vykonával opakující se činnosti a v průběhu jeho pracovního nasazení nedošlo a ani nemohlo dojít vzhledem k charakteru práce k jeho přetížení. Vypočtená hodnota pracovních cyklů byla dle dokumentace stanovená na 1 mil cyklů. Při dodatečné kontrole a stanovení počtu již odpracovaných cyklů bylo zjištěno, že odpracované cykly jeřábu byly v minulosti vypočteny špatně a skutečný počet cyklů je již výrazně překročen. Dle kontroly lomů na mostní konstrukci tyto měly charakteristiku únavových lomů.

Příčinou havárie tedy bylo překročení vypočtených odpracovaných cyklů jeřábu s ohledem na charakteristiku přepravovaných břemen a tím ke vzniku únavových lomů na ocelové konstrukci mostu jeřábu, což mělo zjistit prováděné Zvláštní posouzení.
