# Nové informace k XXIII. Celostátní odborné konferenci, která se koná 20. a 21.10.2015 - v hotelu Primavera v Plzni.

# Textilní vázací prostředky používání, prohlídky, kontroly a parametry pro vyřazení

# VYBAVENÍ PRO PROVÁDĚNÍ REVIZÍ A ZKOUŠEK MOBILNÍCH JEŘÁBŮ

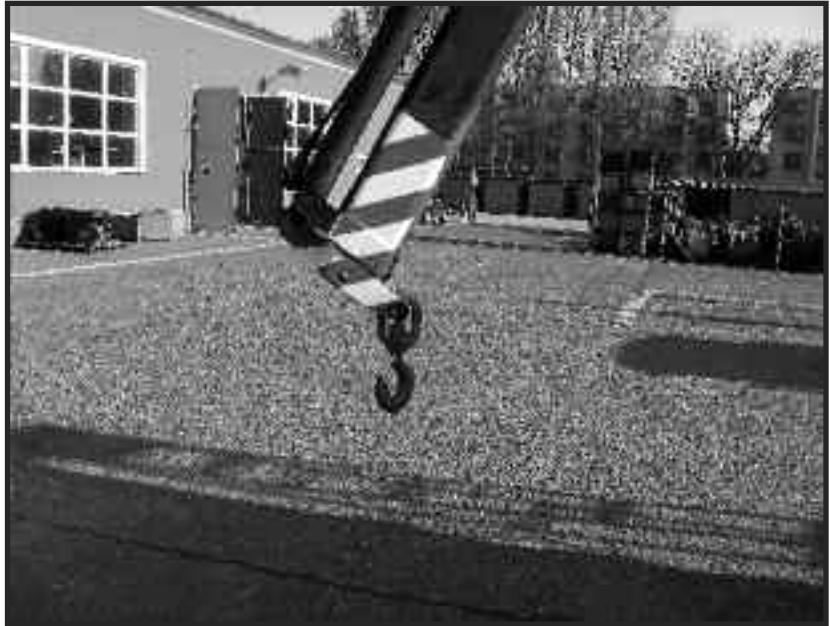
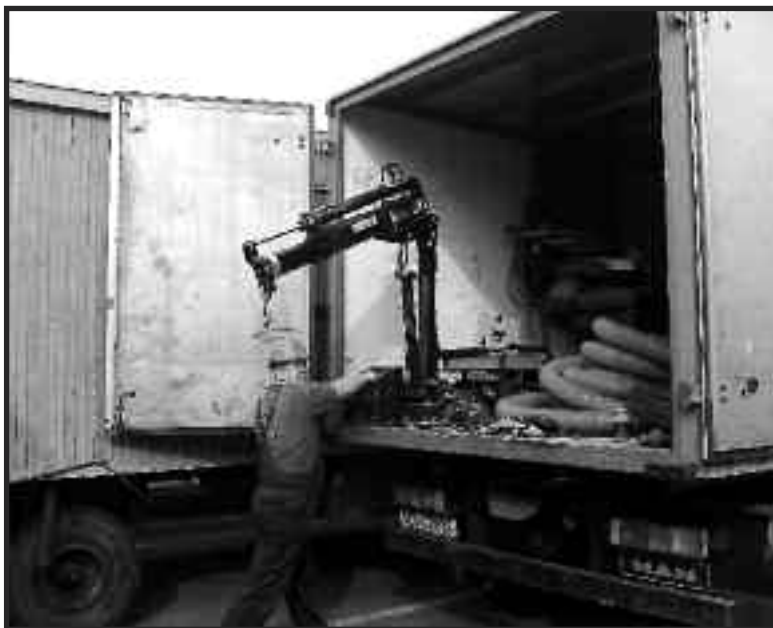
vzhled a umístění bezpečnostních značek a zavedení signálů z 14.11.2001, v plat. znění. V § 3 odst. 7 je stanoveno „Značky označující riziko střetu osob s překážkami nebo riziko pádu osob a předmětů tvoří střídavé žluté a černé nebo červené a bílé pruhy stejné velikosti v úhlu 45 stupňů. Namísto žluté barvy lze použít fotoluminiscenčního materiálu žlutozelené barvy.“

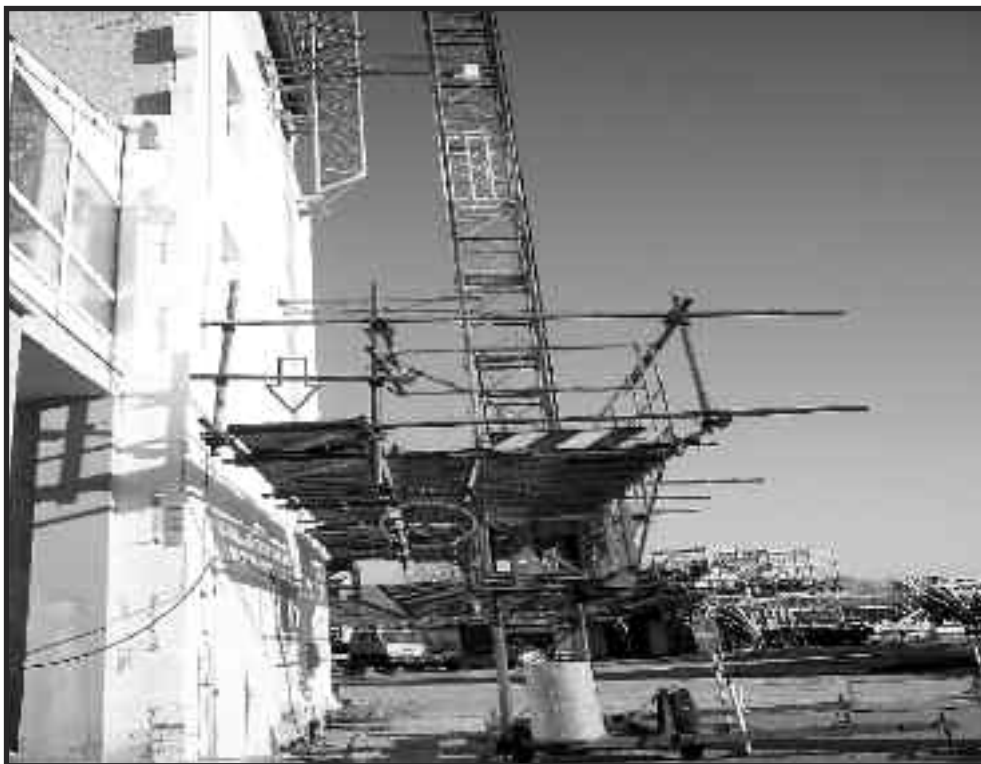
Níže uvedené foto je snad jen k zamyšlení a je pořízeno inspektorem, a to v souvislosti s kontrolou příčin a okolností smrtelného pracovního úrazu (šipka upozorňuje na místo, které bylo v rozporu s návodem výrobce, a které bylo příčinou smrtelného pracovního úrazu). Pro doplnění sdělujeme, že zaměstnanec propadl místem označeného oválem – chybí dřevěná podlážka.

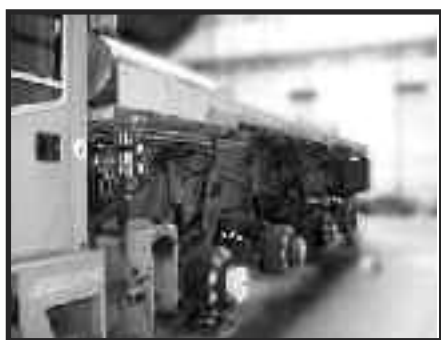
*Terex AC80 před a po renovaci provedené v Německém Bierbachu. Při renovaci byly vyleštěny a pochromovány hydraulické válce a vyměněny těsnění.*

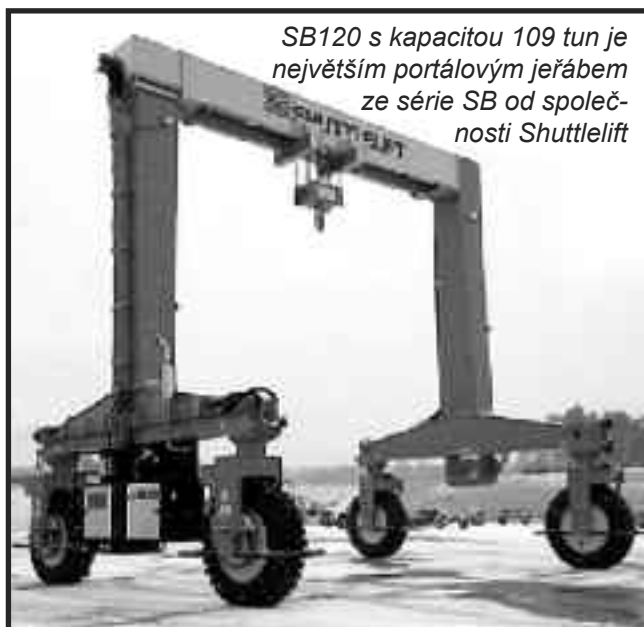
SB120 s kapacitou 109 tun je největším portálovým jeřábem ze série SB od společnosti Shuttlelift

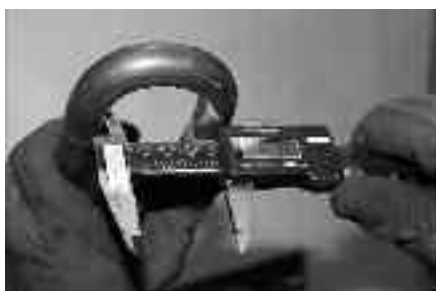
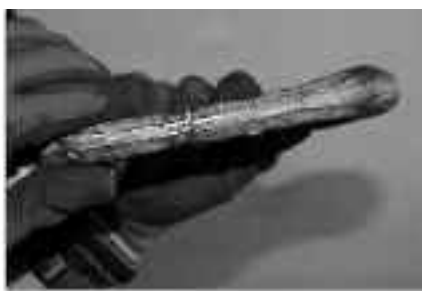
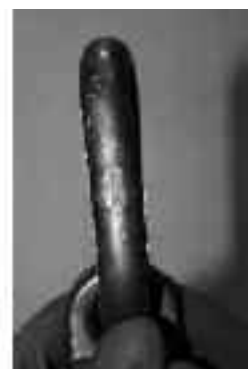
- izuální kontrola na viditelné plastické deformace
- kontrola ok
- deformace, zeslabení oděrem / vymačkáním, vrypy, důlková koroze či jiná viditelná poškození

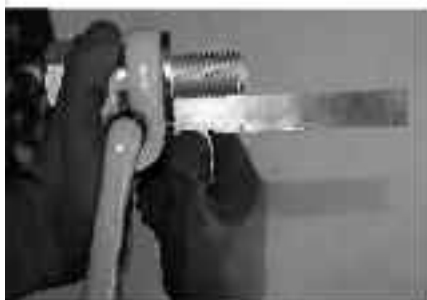
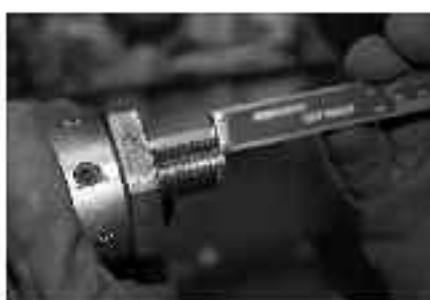
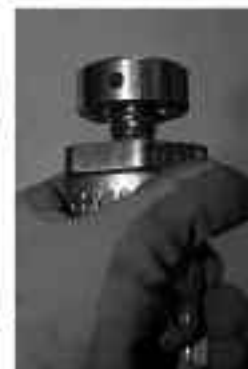
Kontrola závitové části

Kontrola ložiskové části – volné otáčení – kontrola vymačkání ložiskové části – přeměření spáry mezi pevnou a otočnou částí vázacího bodu – kontrola zajišťovacích prvků kuliček ložiska.

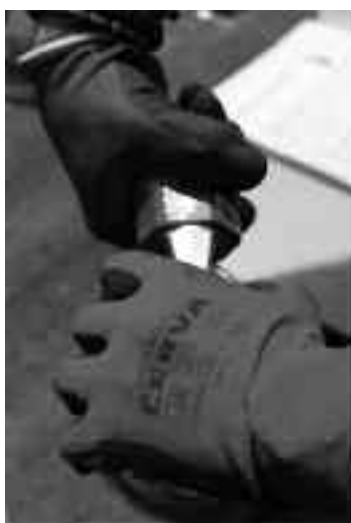
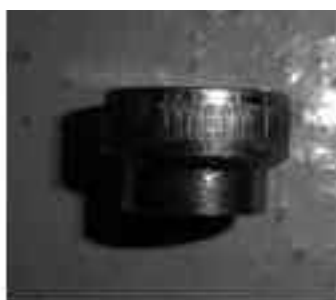
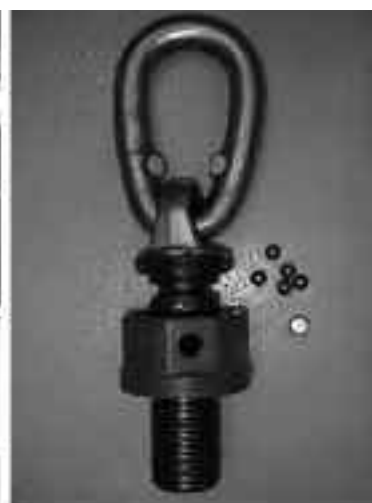
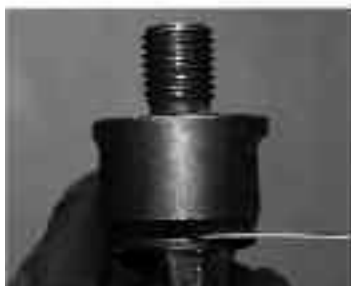
Nedostatečně – **konstrukčně špatně** – zajištěný prvek uzavírající otvor pro kuličky ložiska. Prvek je lisován do osazení (pravděpodobně je odražkován), který se v důsledku teplotních změn rozměrů, vibrací a rázů při manipulacích uvolní, vypadne, vysypou se kuličky ložiska a dojde k destrukci vázacího bodu.

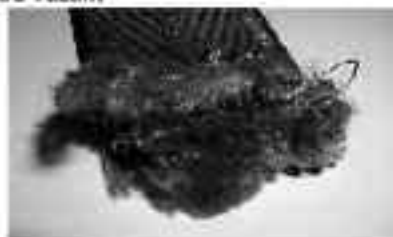
Přeříznutý popruh (ostrá hrana)

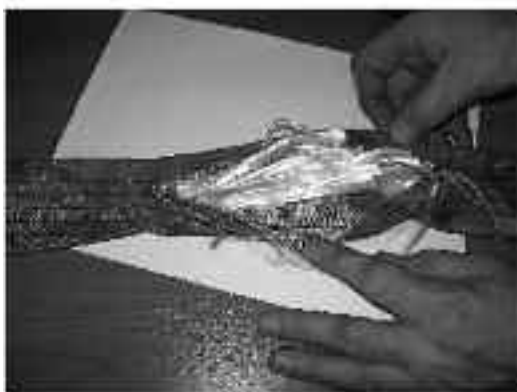
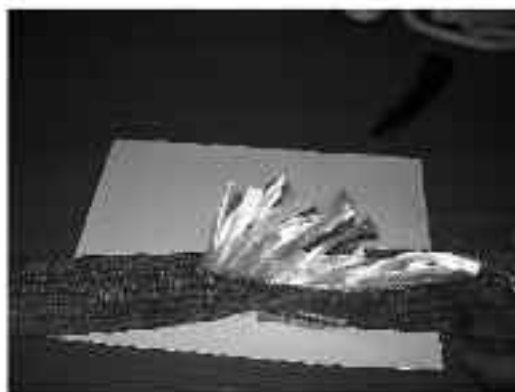
Přetržený popruh

Naříznutá a přeříznutá vinutá smyčka (ostrá hrana)

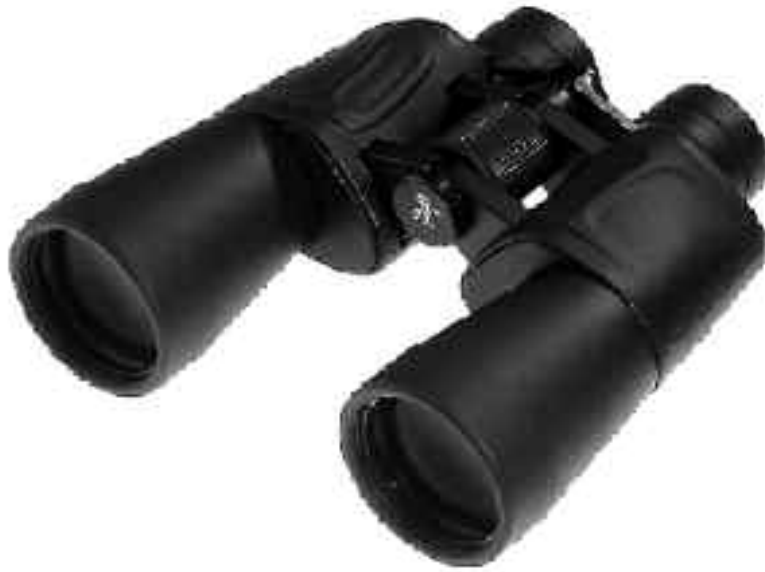
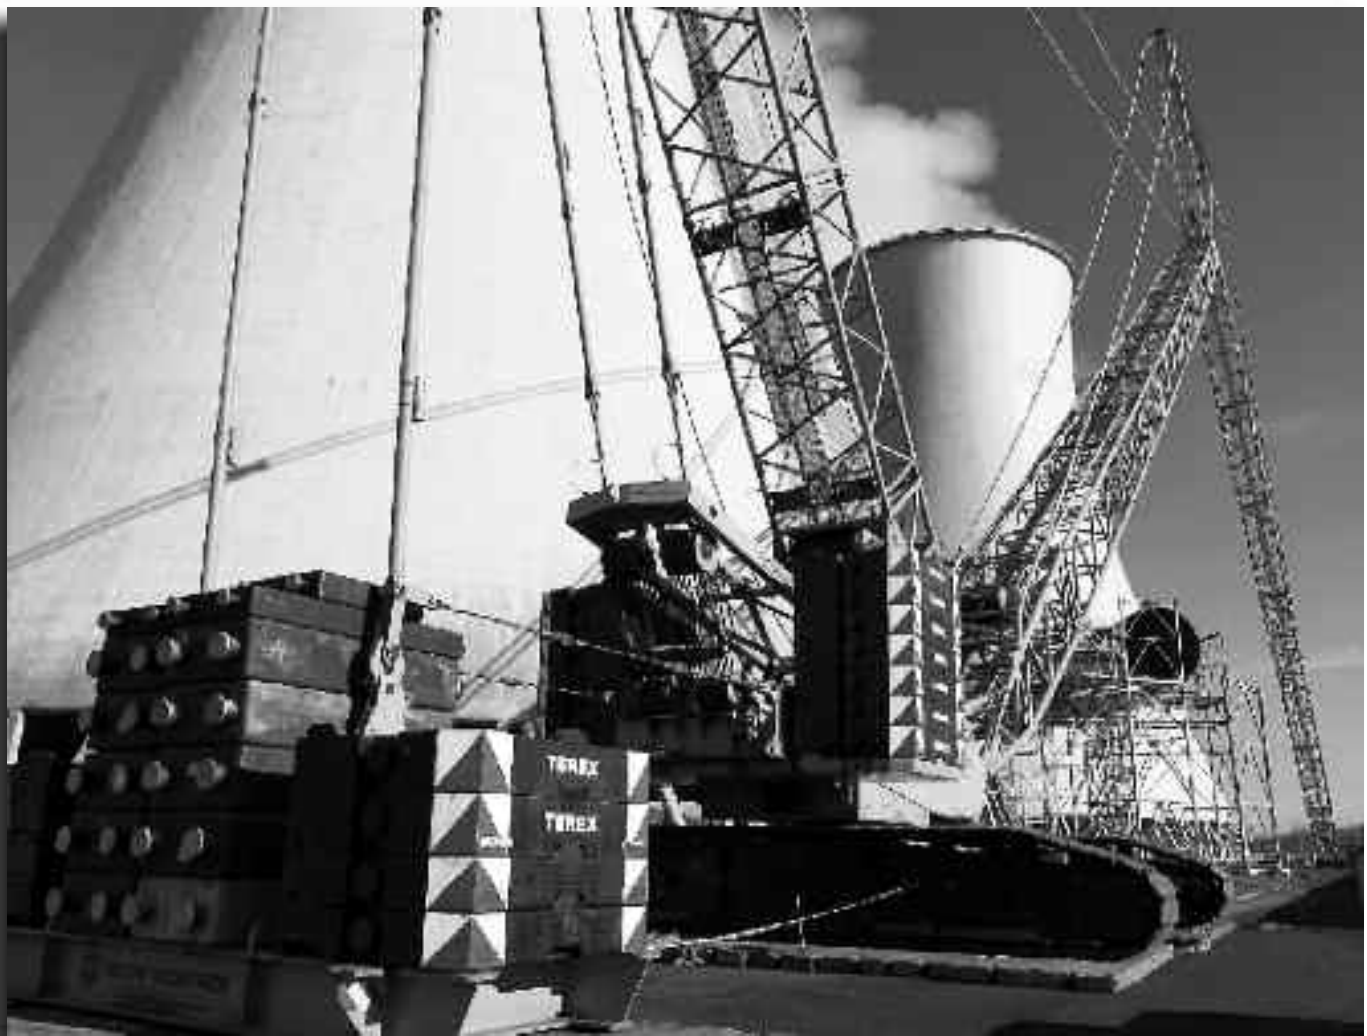
*Při kontrolách velkotonážních jeřábů, zejména pokud mají instalován pomocný výložník, a tudíž je problematické spustit výložník do polohy, kdy by měl revizní technik vhodný přehled celé konstrukce výložníku.*

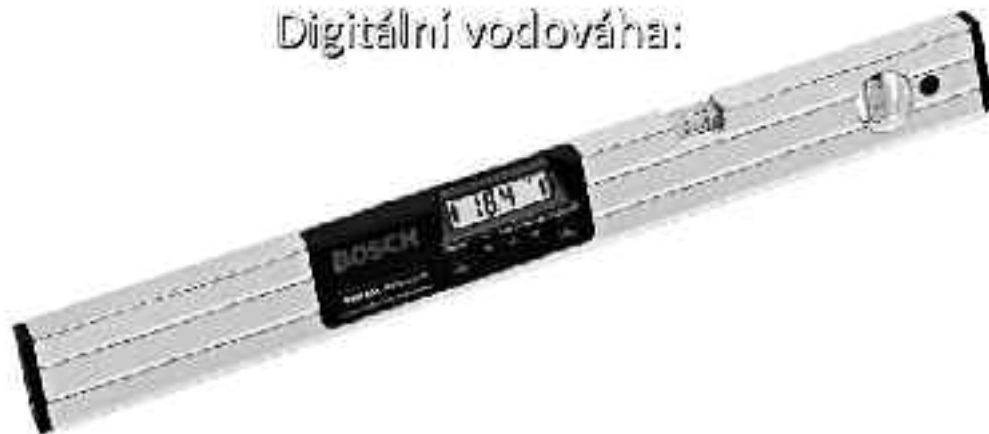
Digitální vodováha:

- supluje také funkci sklonoměru

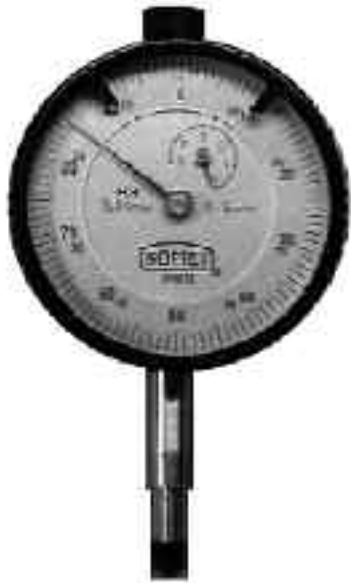
Indikátorové hodinky s  
magnetickým stojánkem:  
- aplikovatelné v mnoha  
situacích

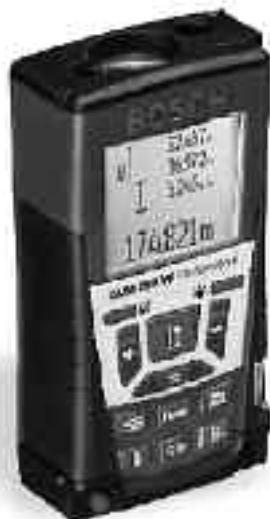
#### **Laserový měřič vzdálenosti:**

- měření vyložení probíhá komfortněji než za pomoci pásma
- ve většině situací dokáže nahradit indikátorové hodinky, zejména pak při použití s magnetickým stojánkem

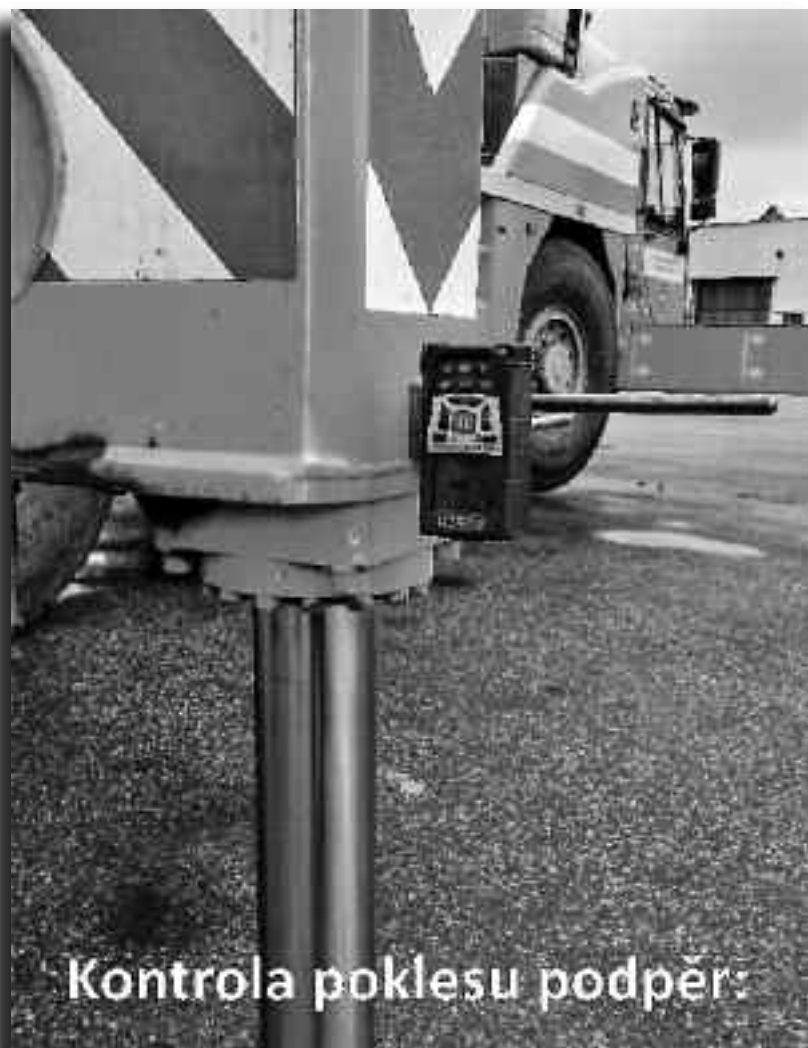
Kontrola poklesu podpěr:

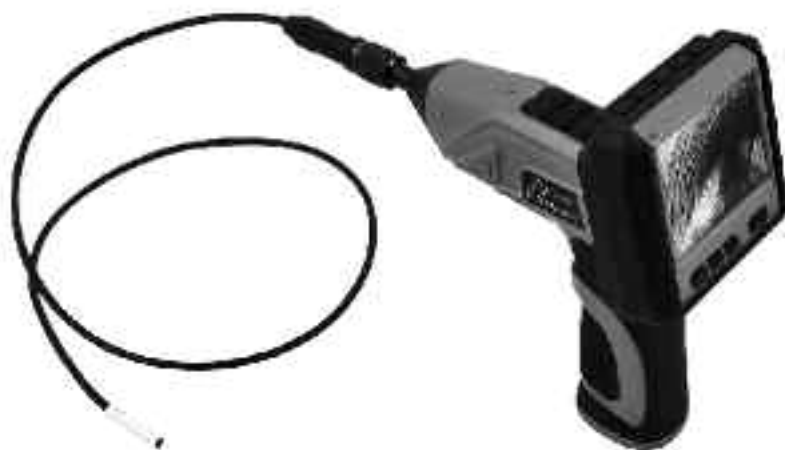
Inspekční kamera:

- pro kontrolu problematicky přístupných míst

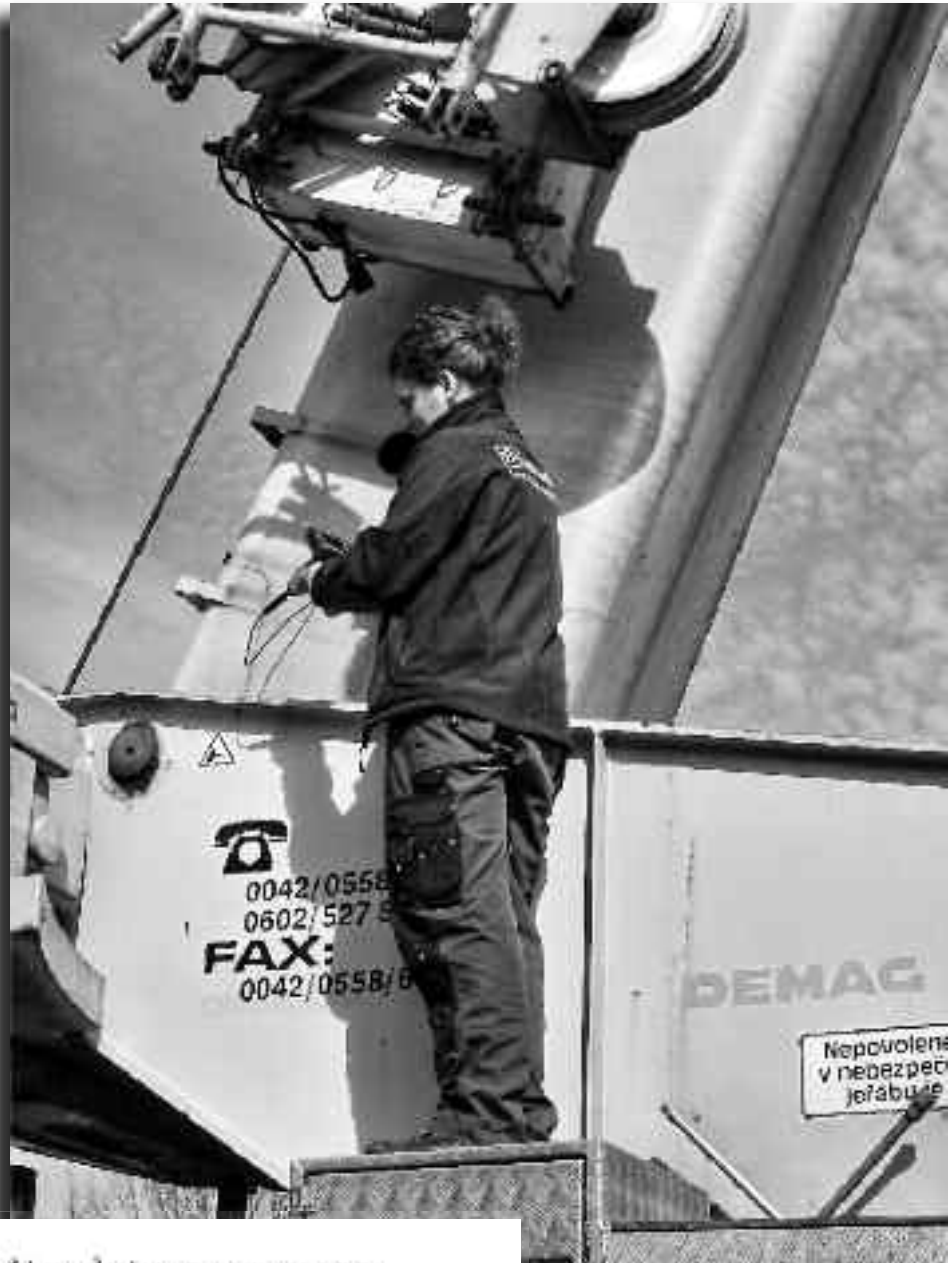
Jeřábová váha / dynamometr:

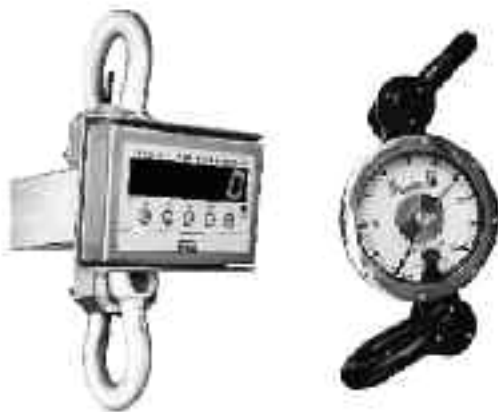
- zjištění hmotnosti nekalibrovaných zkušebních břemen

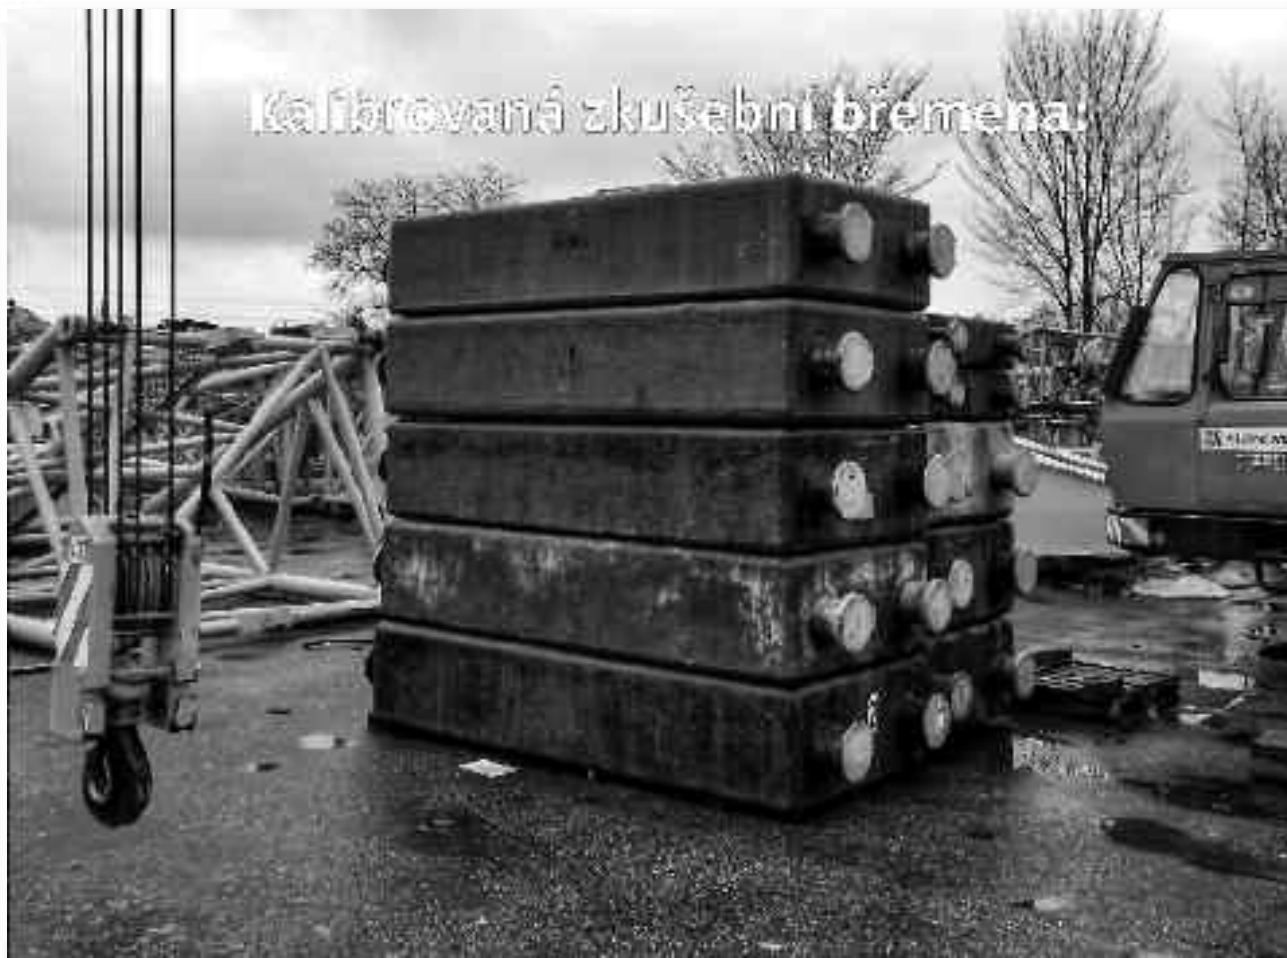
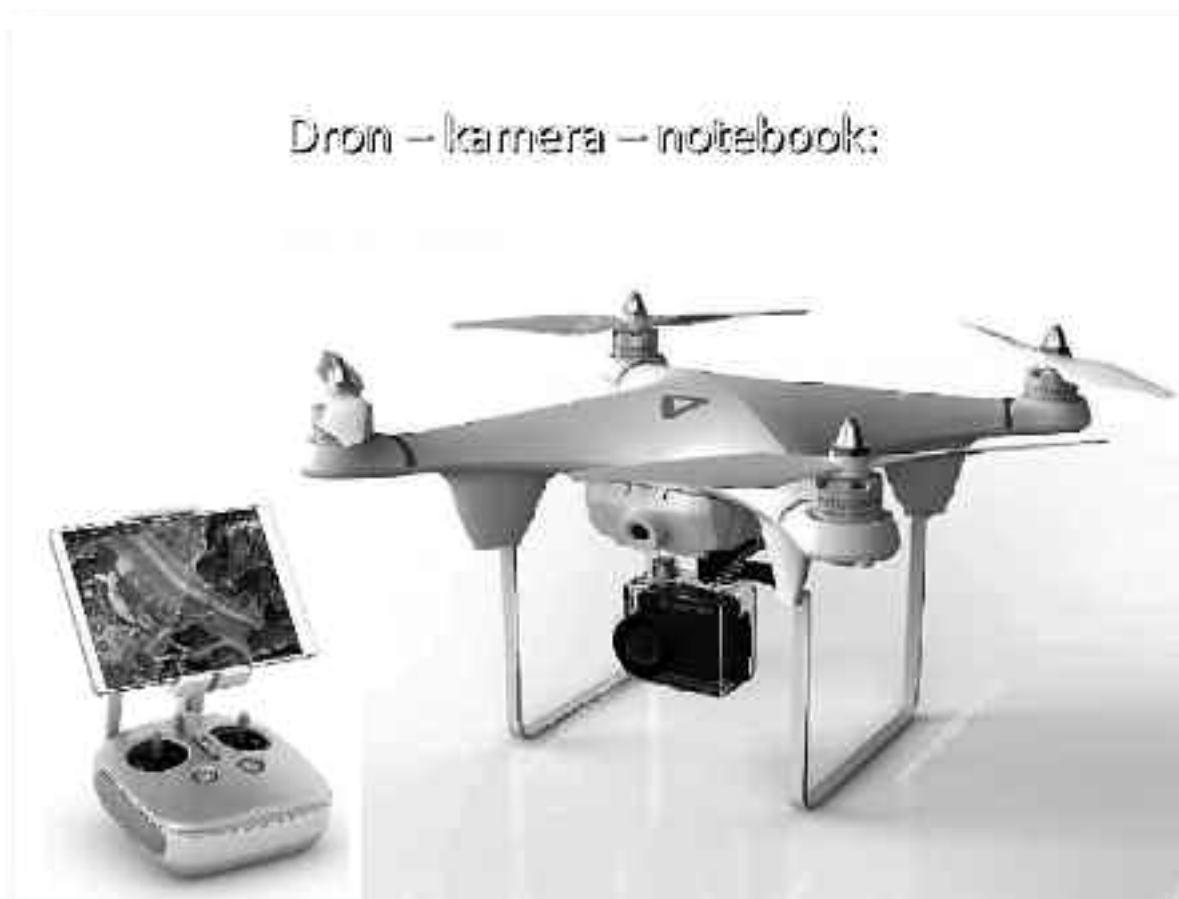
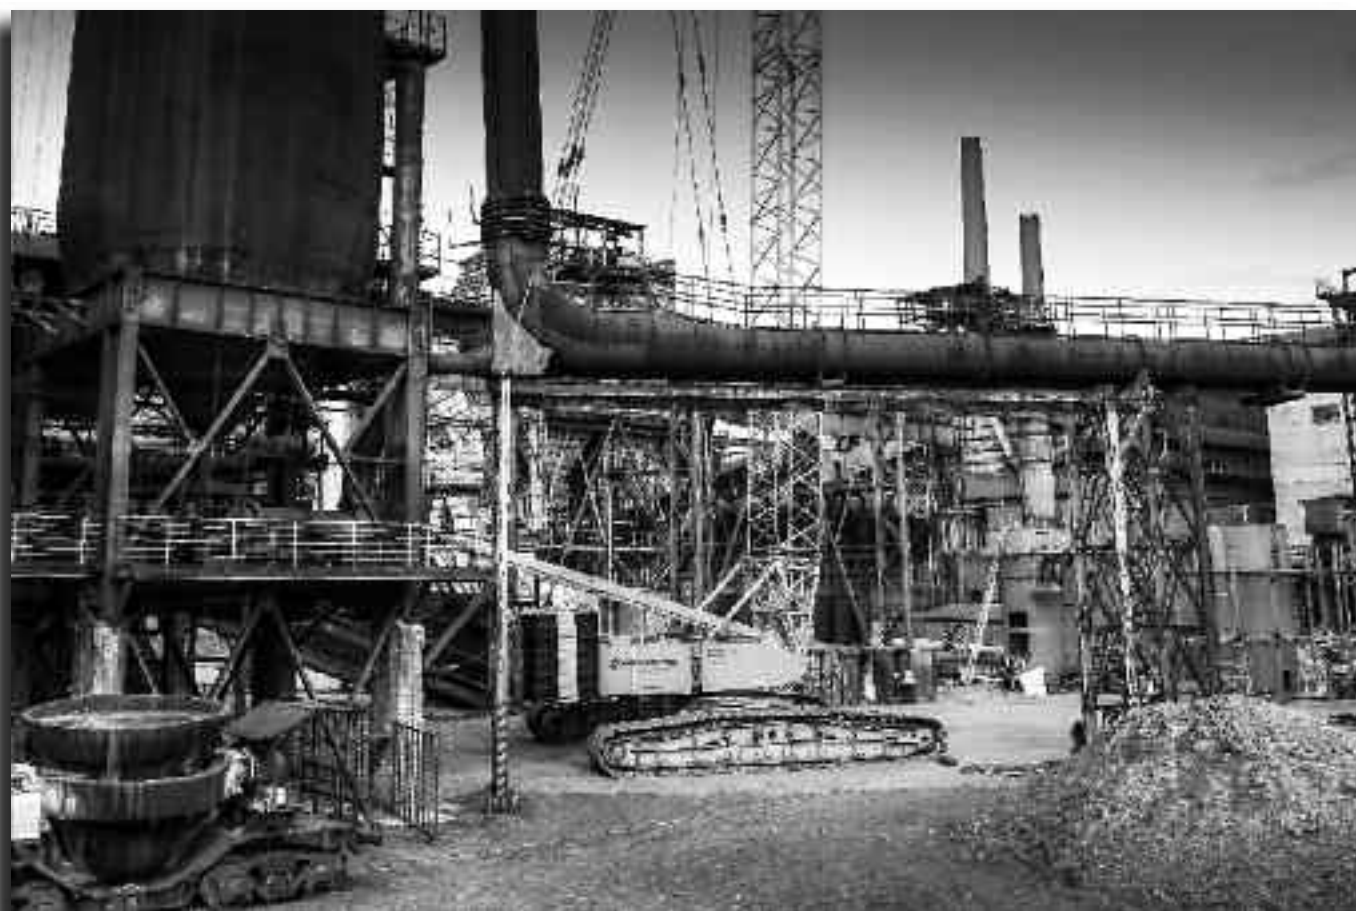
- snadný přístup k problematickým místům ve velkých výškách u jeřábů, kde není možné spuštění výložníku
  - oopadá kontrola ze závěsného koše, při které je nutné použití dalšího jeřábu, což je ne vždy s ohledem na prostor možné (také nákladné)
  - detailní prohlídka konkrétního místa
  - možnost záznamu
  - operativnost
