# XXV. Celostátní odbornou konferenci

**revizních a odborných  
techniků zdvihacích  
zařízení**

# ŠETŘENÍ NEHOD ZDVIHACÍCH ZAŘÍZENÍ A NÁSLEDNÁ OPATŘENÍ

# TĚŽKÝ PRACOVNÍ ÚRAZ PŘI MANIPULACI S PLECHY POMOCÍ KOMBINOVANÉHO VÁZACÍHO PROSTŘEDKU

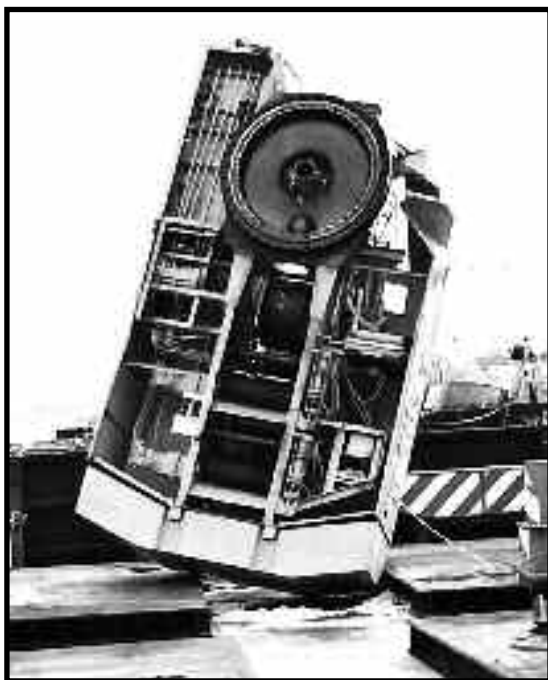
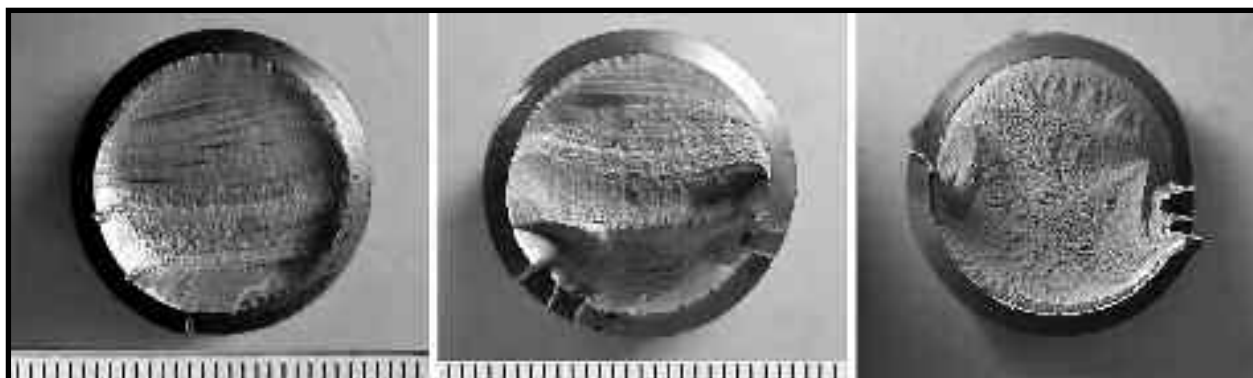
## 1) Odtržení jeřabové nástavby:

Po nehodě byla provedena detailní prohlídka všech šroubů držících ložisko otoče.

Únava.

Kombinace únava a přetížení.

Přetížení.

- 1) Jeřáb byl historicky pravidelně přetěžován.
- 2) Také při posledním zdvihu došlo k přetížení jeřábu.
- 3) Na takřka polovině z celkového počtu šroubů byly zjištěny únavové lomy.

Ad 1, 2) Při školení obsluh je nutno zdůraznit zákaz přetěžování jeřábů. Větší důraz docílíme, pokud budou prezentovány také snímky a videa nehod.

Ad 3) Při hodnocení technického stavu se zaměříme na podrobnou prohlídku dotažení šroubů ložiska otoče. Důraz klademe na pravidelnou výměnu dle servisního intervalu výrobce.

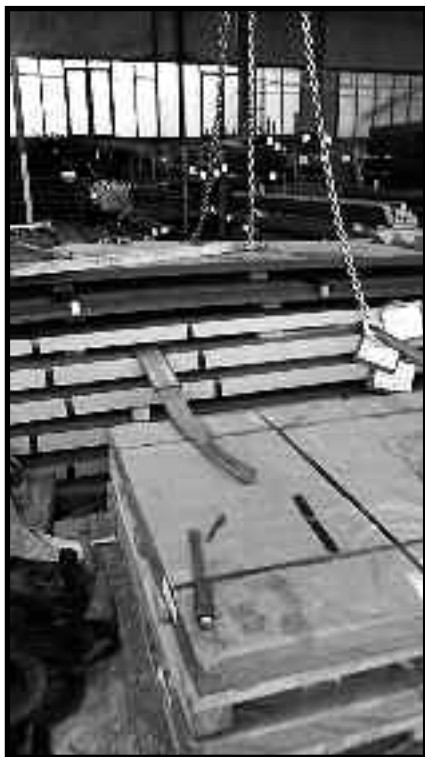
kontrolované pracoviště – místo vzniku pracovního úrazu Davida P. – svazky plechů skladované ve stohu na dřevěných hranolech – uvedený stoh se nacházel při pohledu od vjezdových vrat haly napravo od návěsu nákladního vozidla

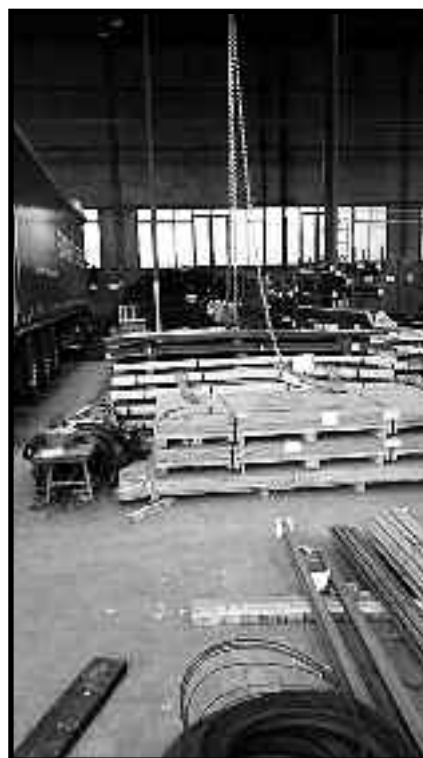
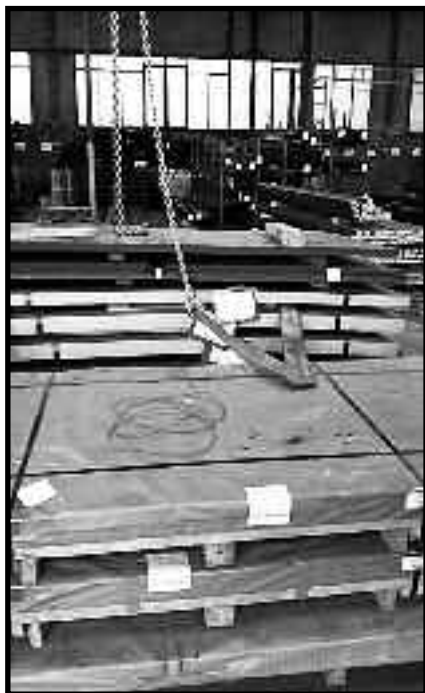
kontrolované pracoviště – vázání svazku plechů na pracovišti – protažení dvou textilních popruhů OKO-OKO s nasazenými ochrannými návleky pod svazky plechů a zavěšení OKA textilních popruhů na jednotlivé háčky řetězových vázacích prostředků OKO-HÁK zavěšených na háku kladnice příslušného mostového jeřábu

*kontrolované pracoviště – vázání svazku plechů na pracovišti – protažení dvou textilních popruhů OKO-OKO s nasazenými ochrannými návleky pod svazky plechů a zavěšení OKO textilních popruhů na jednotlivé háčky řetězových vázacích prostředků OKO-HÁK zavěšených na háku kladnice příslušného mostového jeřábu*

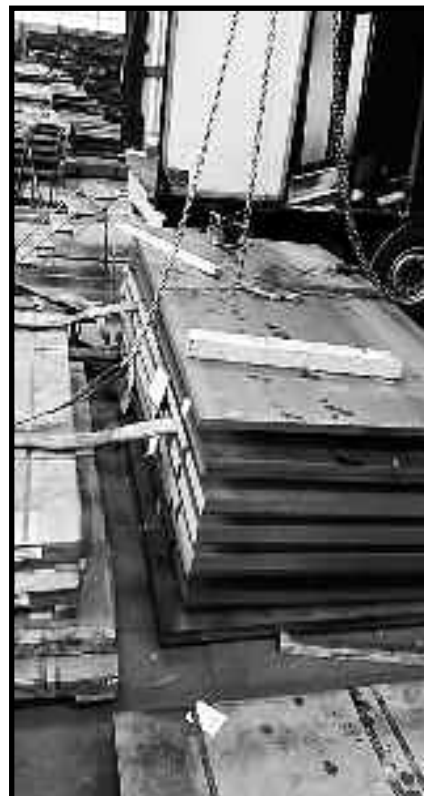
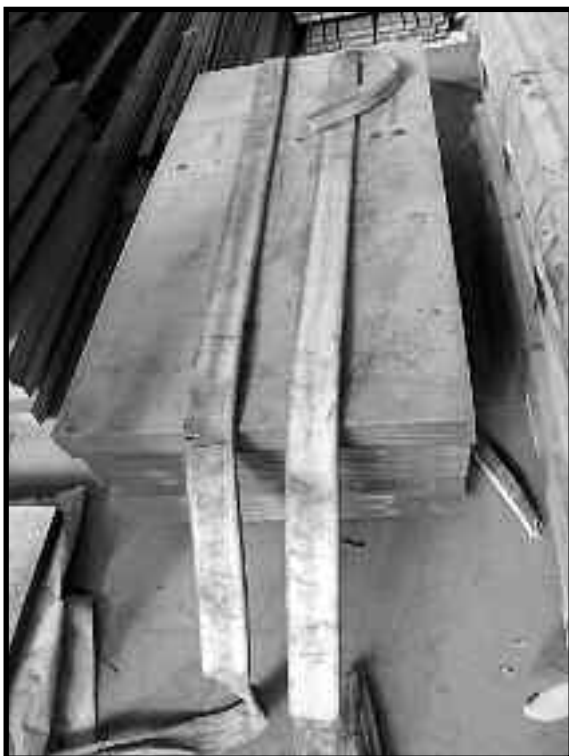
*kontrolované pracoviště – vázání svazku plechů na pracovišti – protažení dvou textilních popruhů OKO-OKO s nasazenými ochrannými návleky pod svazky plechů a zavěšení OKO textilních popruhů na jednotlivé háčky řetězových vázacích prostředků OKO-HÁK zavěšených na háku kladnice příslušného mostového jeřábu*

*kontrolované pracoviště – v době vzniku pracovního úrazu Davida P. používané dva textilní popruhy OKO-OKO s nasazenými ochrannými návleky*

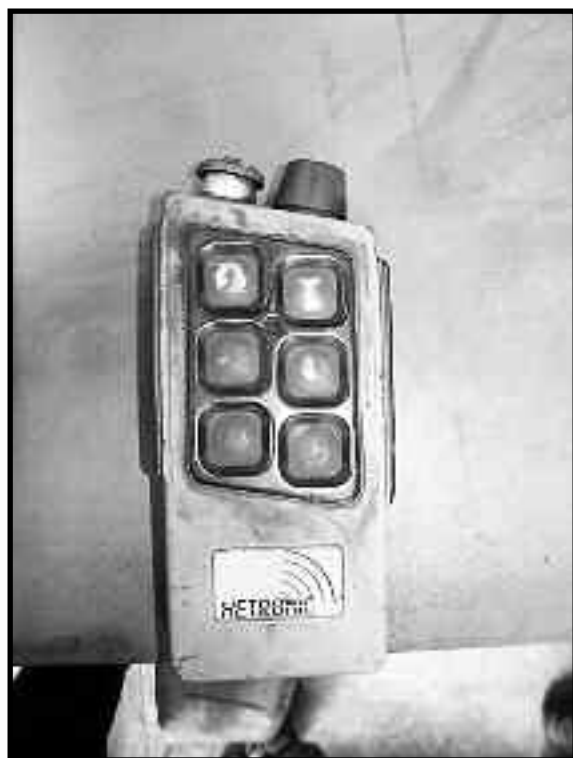
*kontrolované pracoviště – rádiové dálkové ovládací zařízení HEATRONIC typ: ERGO V4 k obsluze mostového jeřábu Vihorlat Snina VÚDÚT VT-1 (rok výr.: 1991; nosnost: 5000 kg) – ovládací prvky rádiového dálkového ovládacího zařízení byly zaneseny nečistotami*

kontrované pracoviště – rádiové dálkové ovládací zařízení HEATRONIC typ: ERGO V4 k obsluze mostového jeřábu Vihorlat Snina VÚDÚT VT-1 (rok výr.: 1991; nosnost: 5000 kg) – ovládací prvky rádiového dálkového ovládacího zařízení byly zaneseny nečistotami

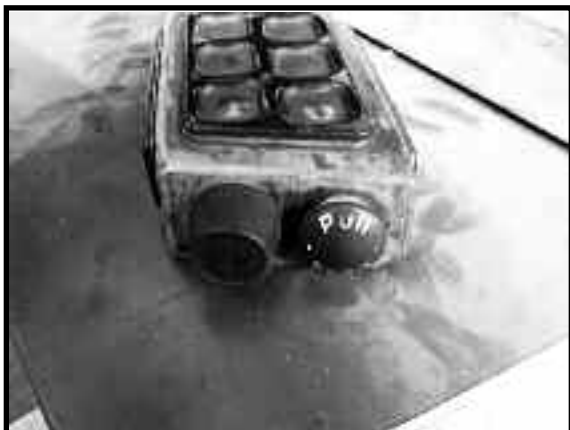
kontrované pracoviště – rádiové dálkové ovládací zařízení HEATRONIC typ: ERGO V4 k obsluze mostového jeřábu Vihorlat Snina VÚDÚT VT-1 (rok výr.: 1991; nosnost: 5000 kg) – ovládací prvky rádiového dálkového ovládacího zařízení byly zaneseny nečistotami

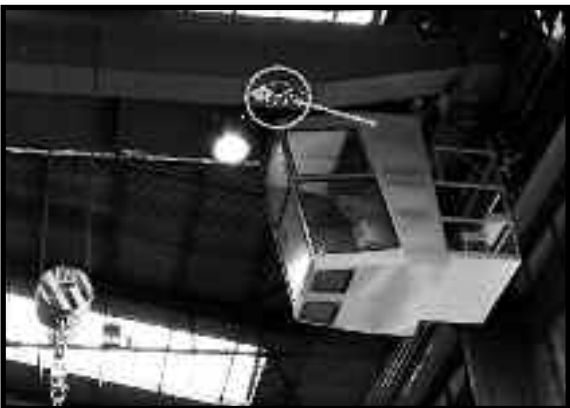
kontrované pracoviště – symboly vyznačené na konstrukci mostového jeřábu Vihorlat Snina VÚDÚT VT-1 (rok výr.: 1991; nosnost: 5000 kg) označující směry pohybů uvedeného jeřábu

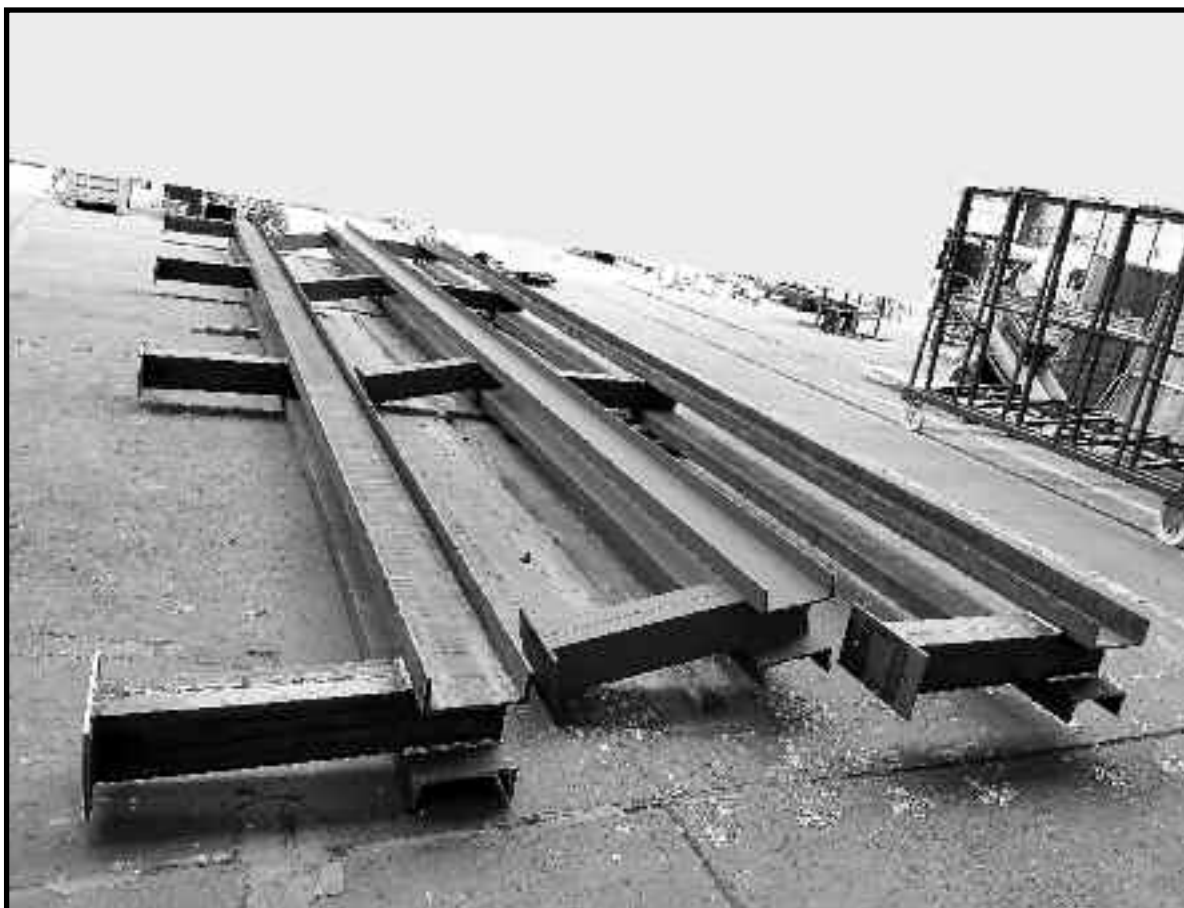
*pracoviště montážní haly společnosti „X“ – pohled na tři položené podpěrné konstrukce*

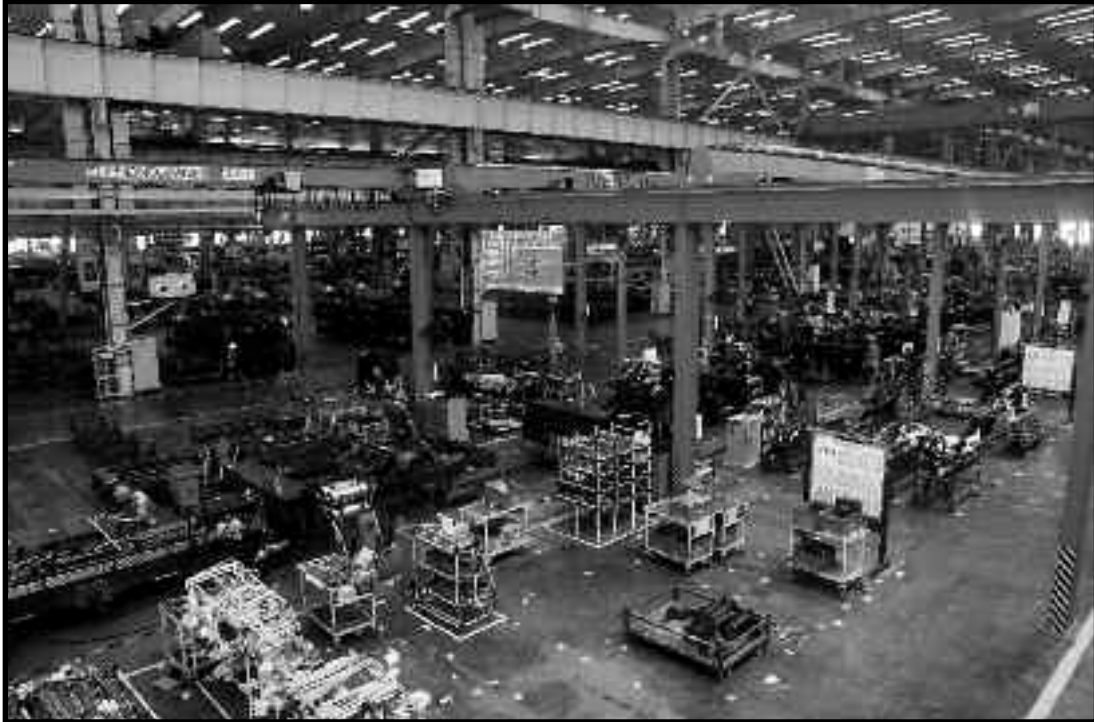
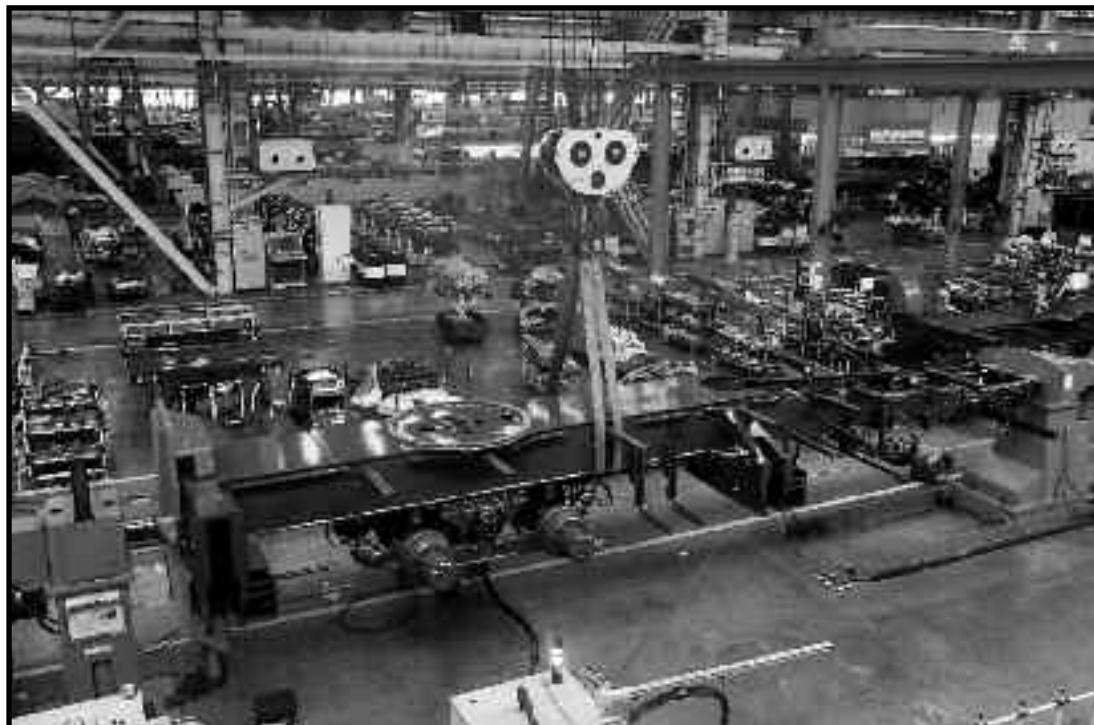
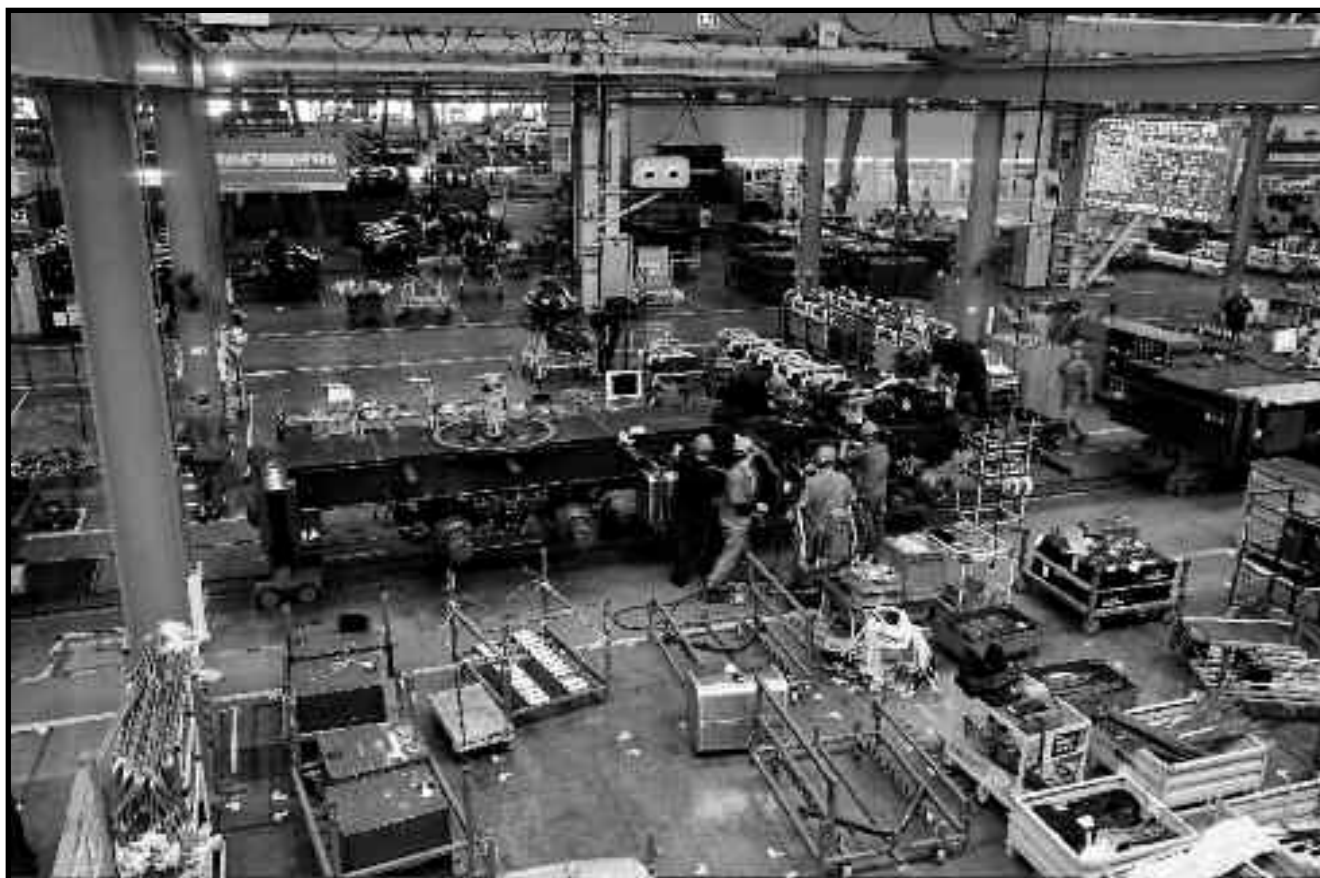
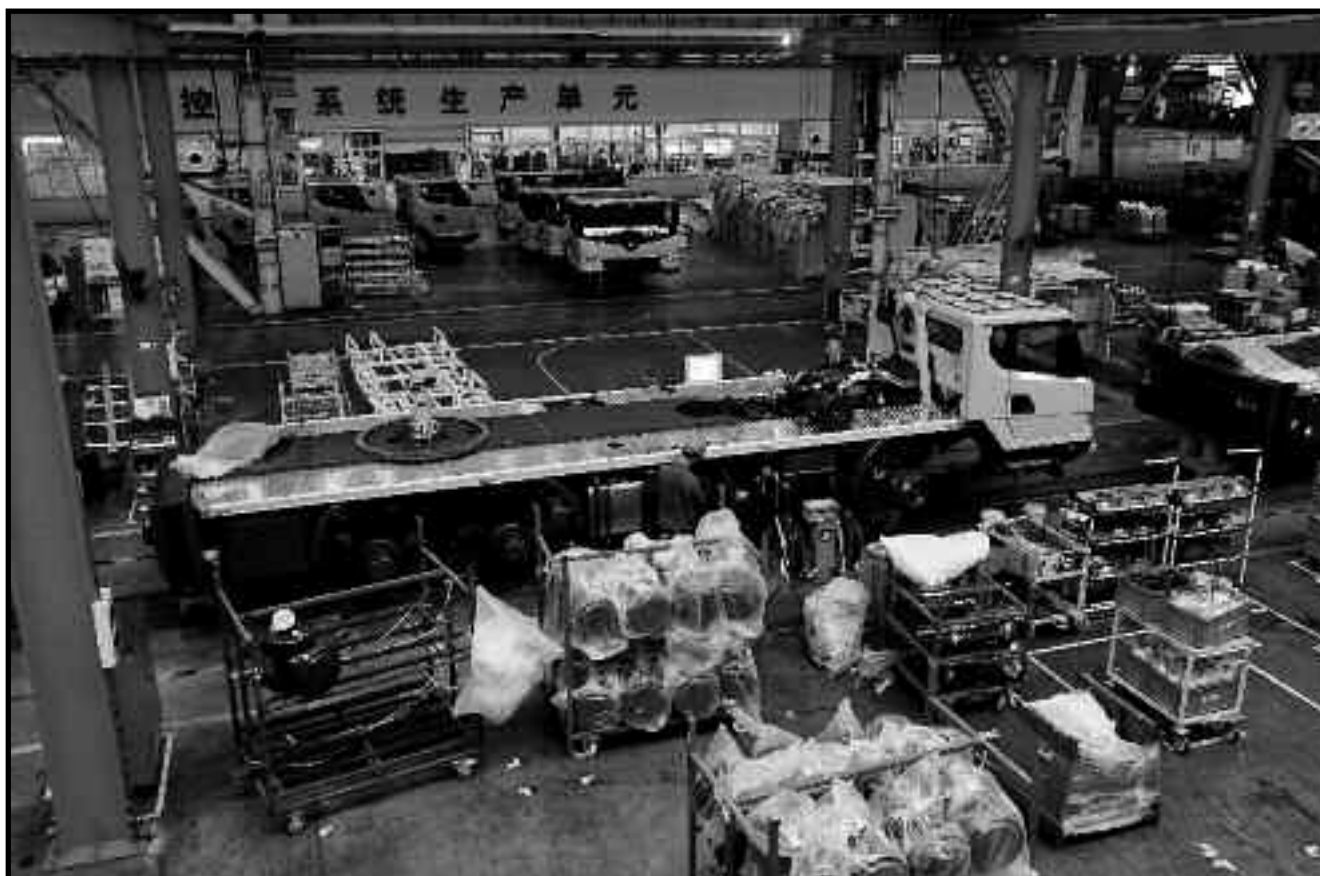
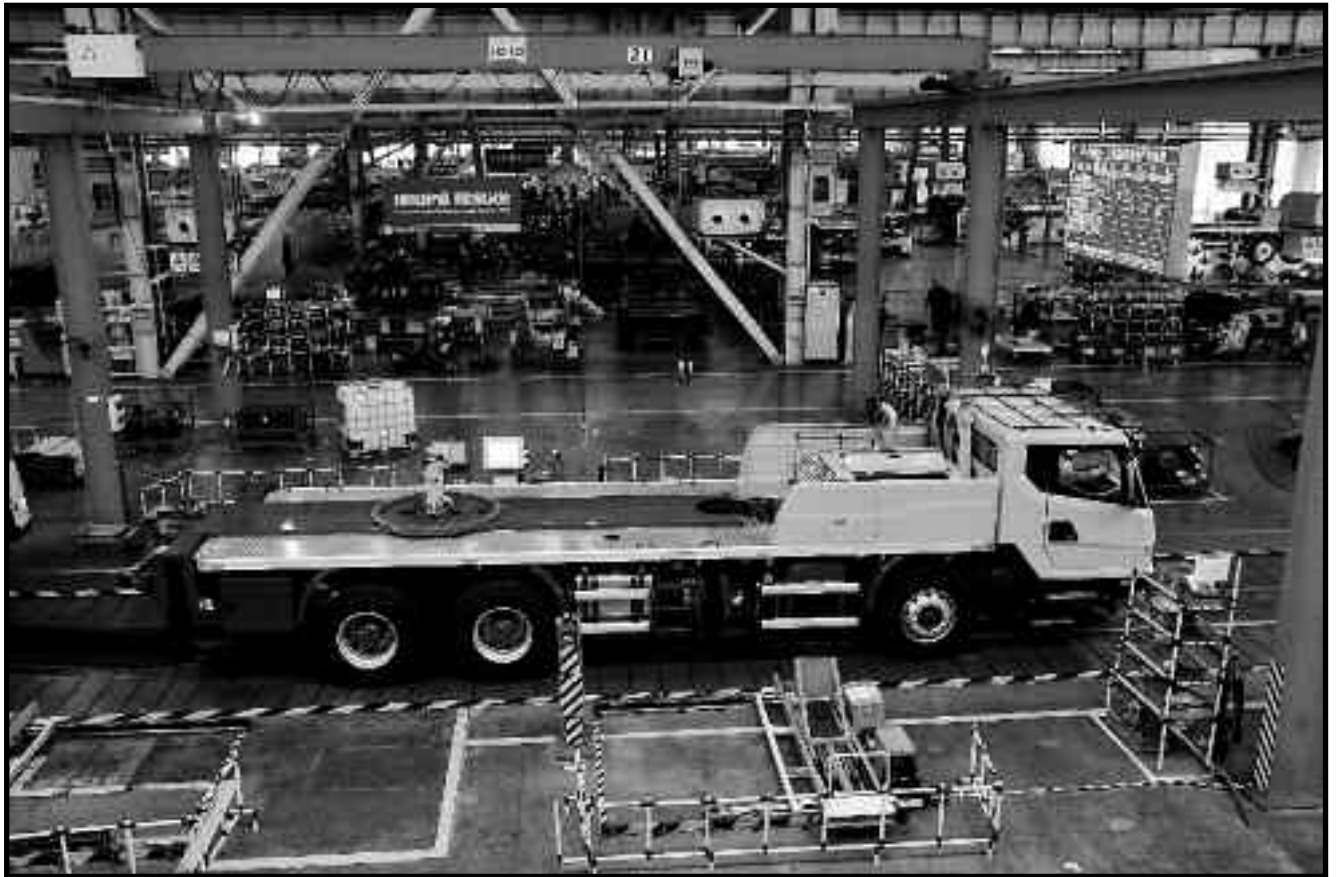
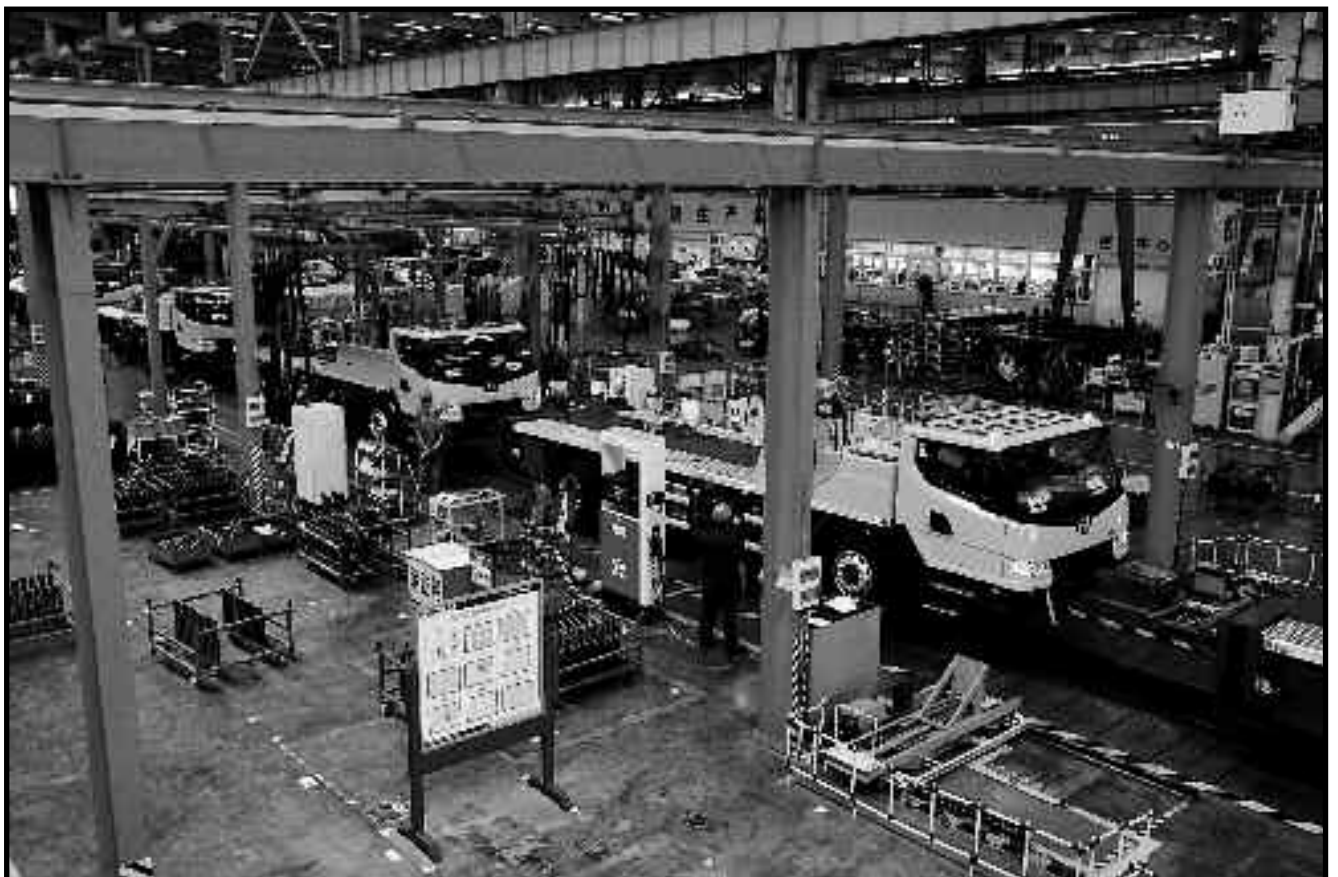
Zde je pár fotografií z haly, kde jsou vyráběny mobilní jeřáby:

Výrobní haly XCMG, které jsme měli možnost navštívit, byly moderně vybaveny, přičemž bylo patrné, že je kladen velký důraz na čistotu prostor, přehlednost a bezpečnost zaměstnanců. Nejen mobilní jeřáby, ale i ostatní stroje, jsou produkovány ve velkých počtech. Bestseller na asijském trhu, tedy mobilní jeřáb QY25 o nosnosti 25 t, je dokonce produkován v podstatě pásovou výrobou, kdy se zaměstnanci střídají v třísměnném provozu.

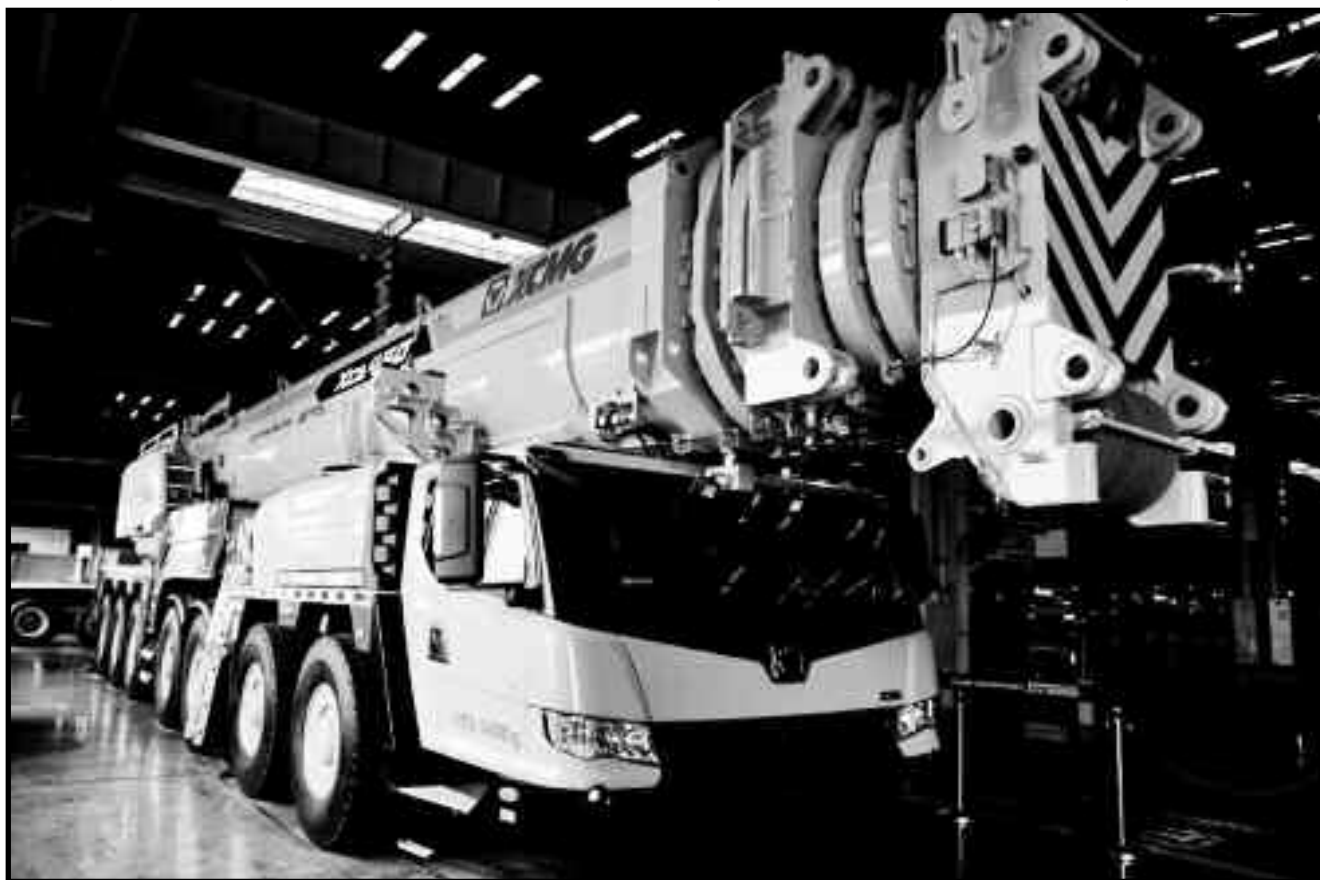
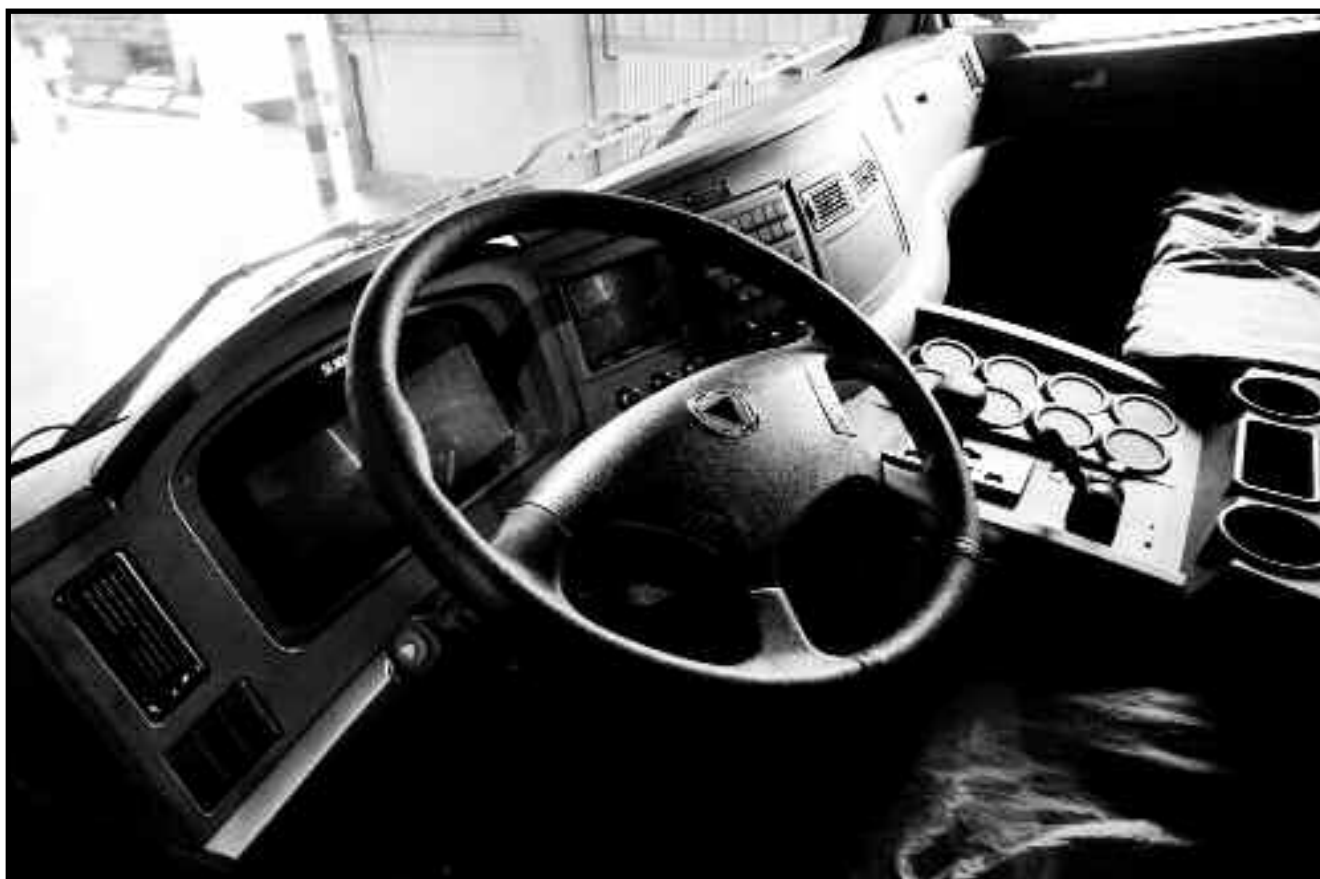
Mobilní jeřáb XCA450 o maximální nosnosti 450 t, který bude uveden také na exoprostý trh:

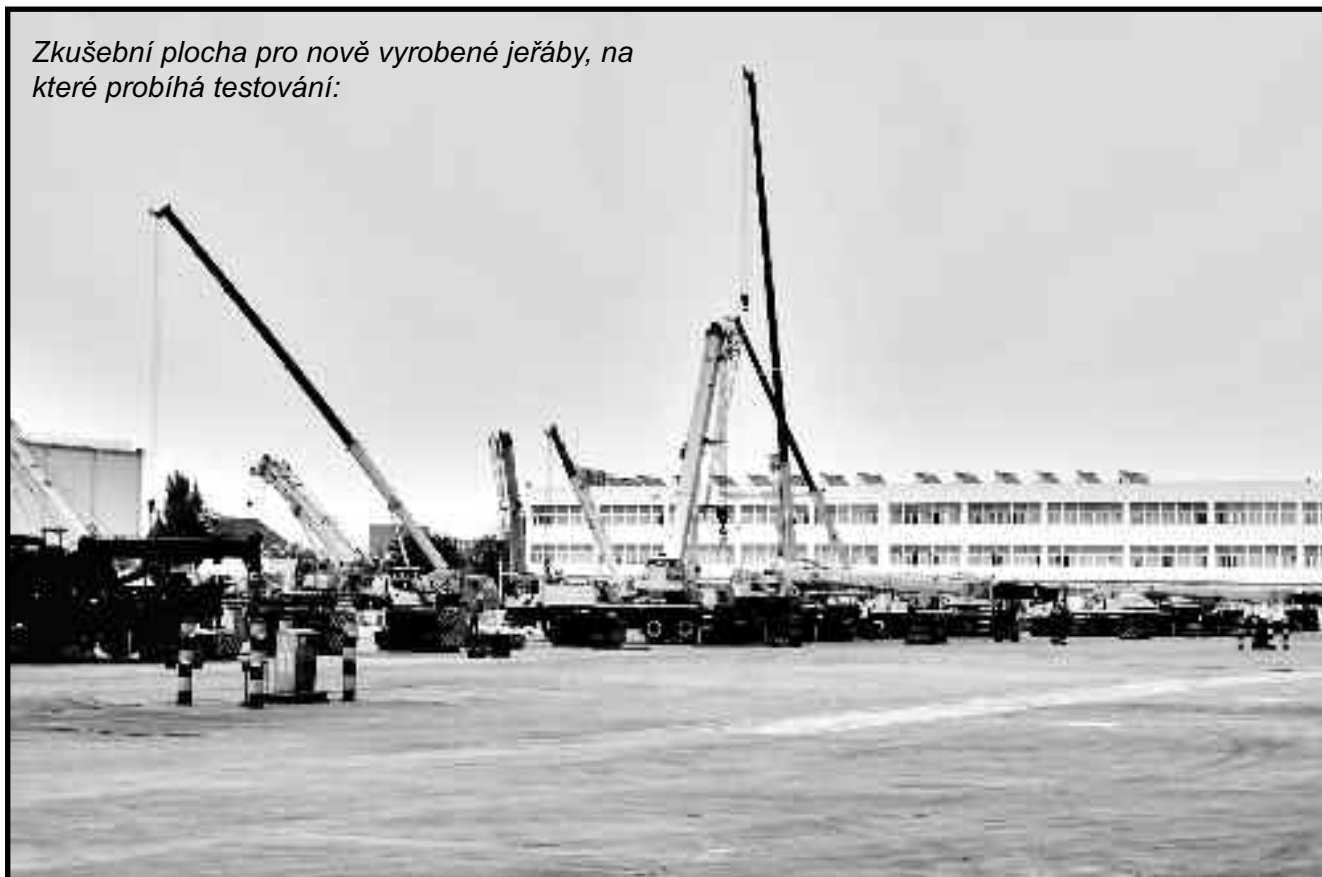
*Zkušební plocha pro nově vyrobené jeřáby, na které probíhá testování:*

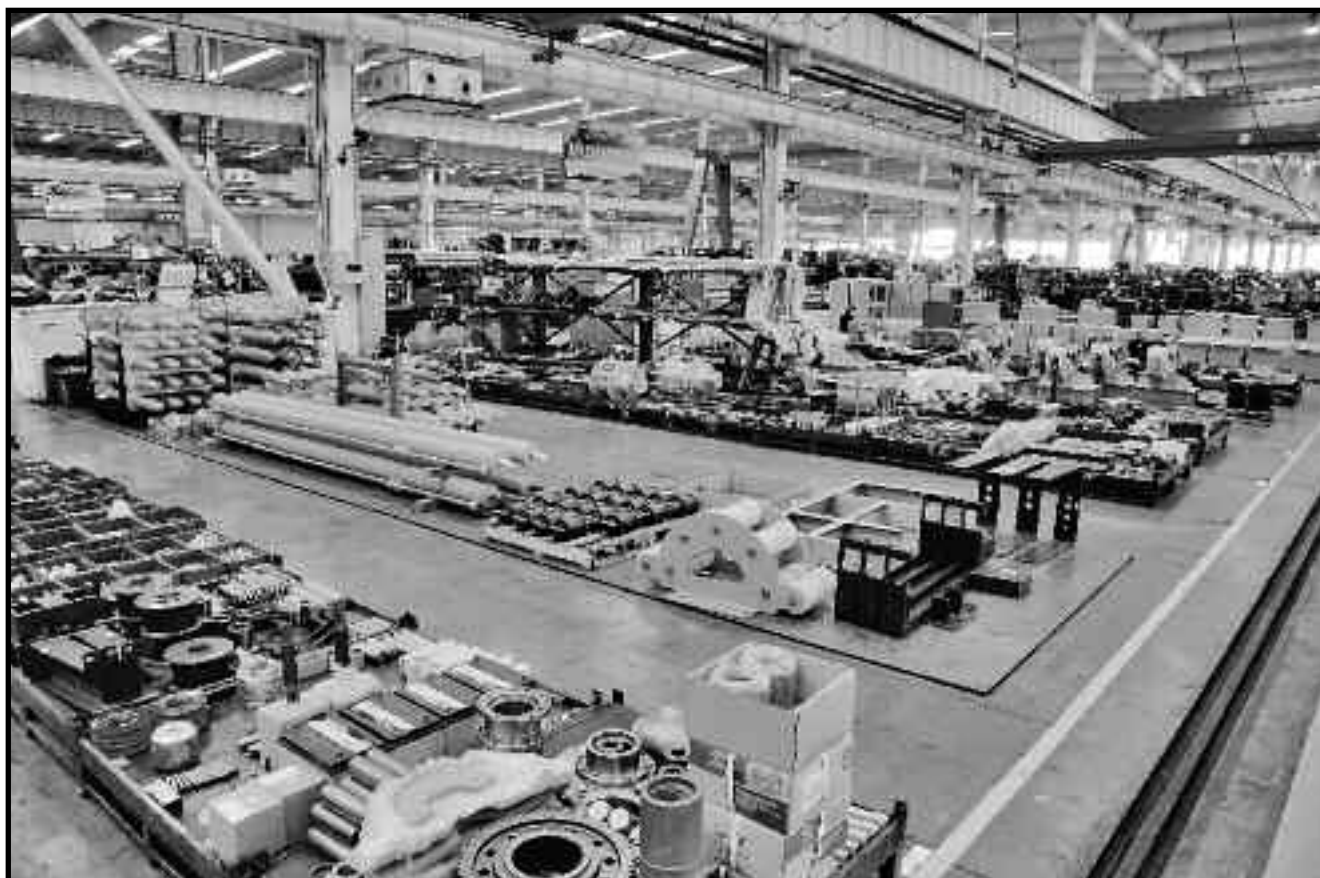
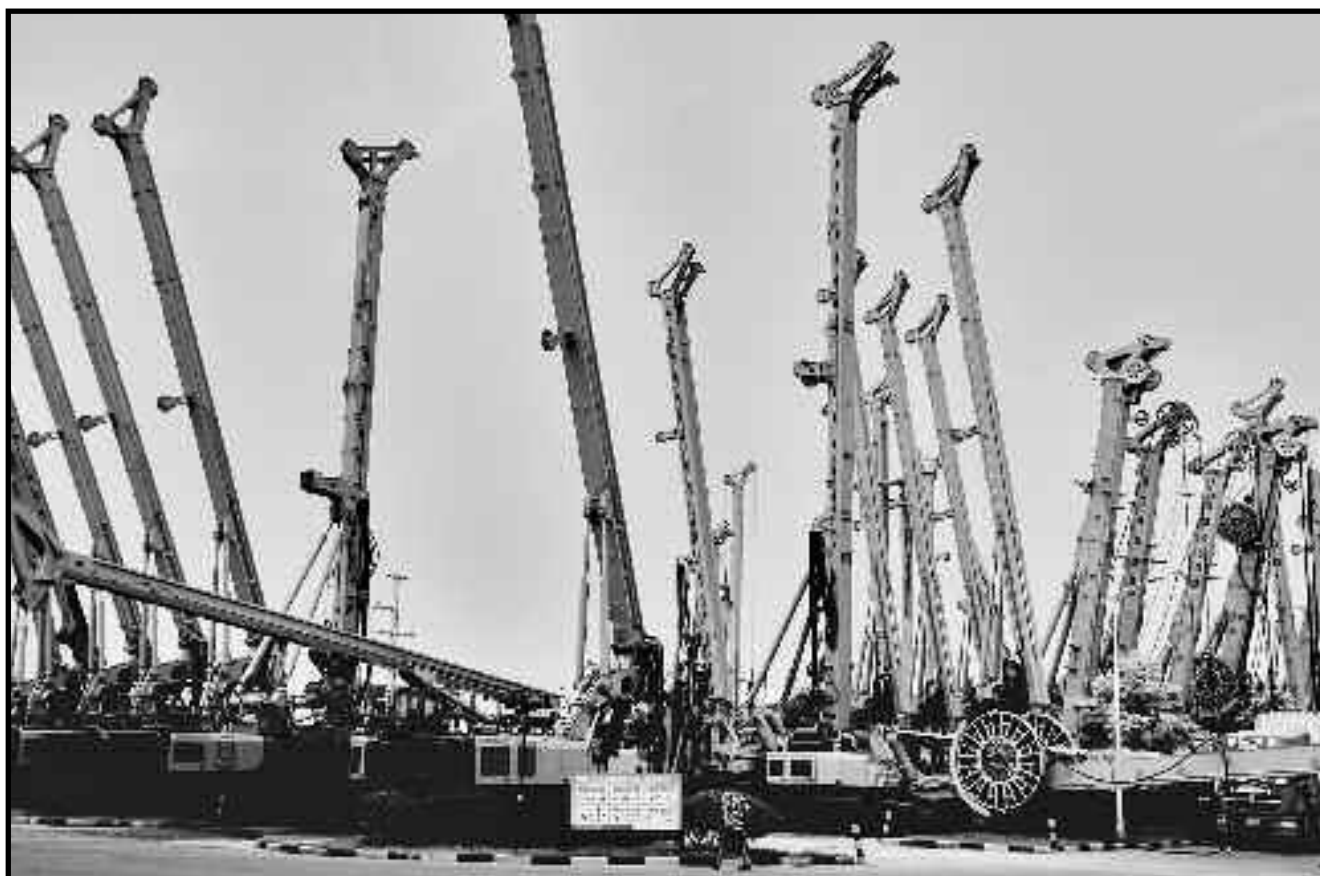
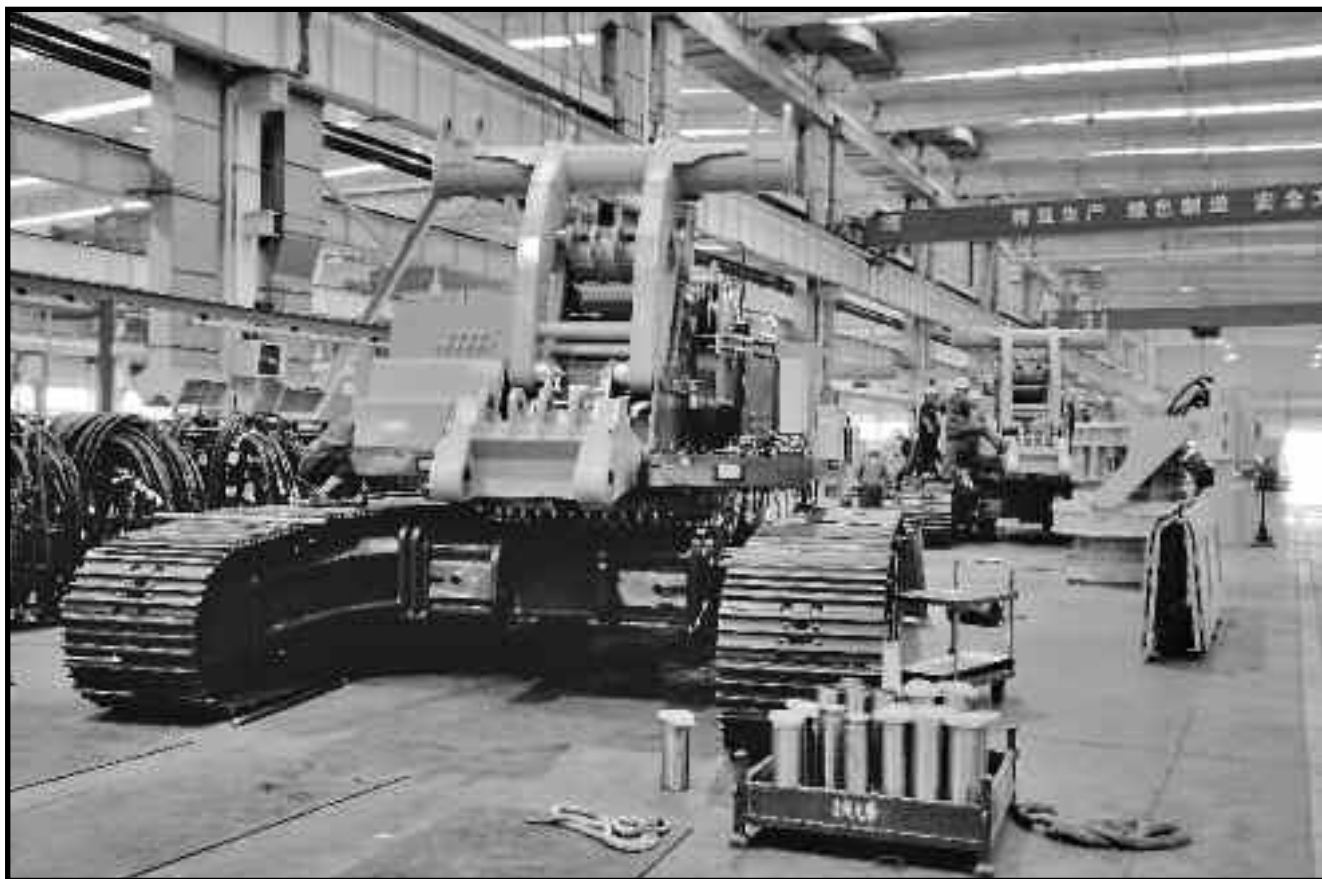
Fotografie výroby těžební a vrtné techniky:

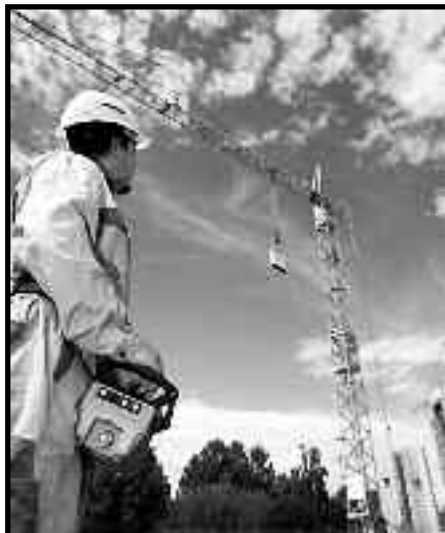
*HBC-radiomatic nabízí obsluhu intuitivní ovládání*

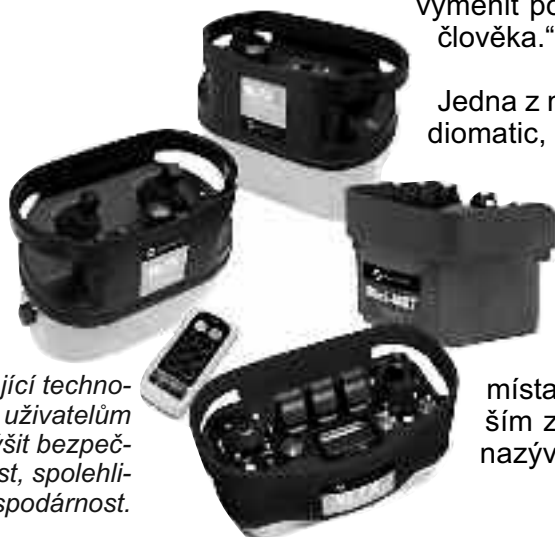
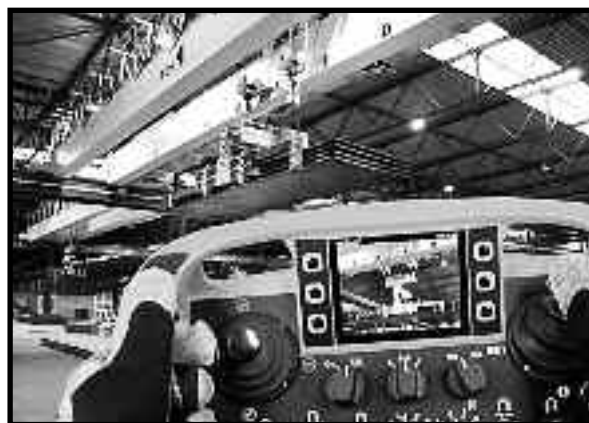
Technologie radiomatic® photon

Jedna z nejnovějších inovací společnosti HBC-radiomatic, která dopomůže k ještě bezpečnějšímu používání a ještě více intuitivnímu ovládání je integrace displeje do dálkového ovladače. Z kamer je poté přenášén obraz tak, aby operátor získal jedinečnou perspektivu stroje při jeho provozu. Jednotlivé kamery umožňují operátorovi přepínat pohledy, aby eliminoval slepá místa a pracoval tak bezpečnějším a účinnějším způsobem. Společnost HBC Radiomatic nazývá tuto technologii „Radiomatic Photon“.

*Rychle se rozvíjející technologie umožnila uživatelům i výrobcům zvýšit bezpečnost, všestrannost, spolehlivost a hospodárnost.*

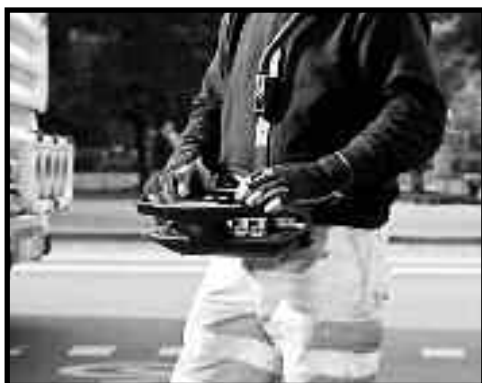
Technologie Never-Stop společnosti Scanreco zvyšuje odolnost a spolehlivost jejich dálkových ovladačů.

Tato technologie je cennou pomocí při náročných a komplikovaných situacích. Živé obrazové záběry se zobrazují na 3,5 palcovém displeji. Displej má rozlišení 320x240 pixelů, aby byla zajištěna vždy dobrá viditelnost a přehlednost situace.

Živé obrazy jsou přenášeny prostřednictvím nezávislého přenosového zařízení. V závislosti na okolním prostředí má zařízení dosah obvykle 100m. Přenosová jednotka je velmi robustní a lze ji připojit k mnoha kamerám Orlaco řady FAMOS a CCC. Mohou být použity kamery s různými úhly pohledu, infračervené kamery pro použití v prostorech se slabým osvětlením nebo dokonce úplné tmě. Technologie Radiomatic Photon je k dispozici jako volitelná funkce pro radiové ovladače Technos 2, Technos B a Spectrum E.

„Technologie Never-Stop znamená, že jsou jednotky navrženy, vyráběny a testovány tak, aby odolaly drsným podmínkám prostředí, jako jsou nárazy, vibrace, elektromagnetické rušení, prach, voda a nepříznivá teplota."

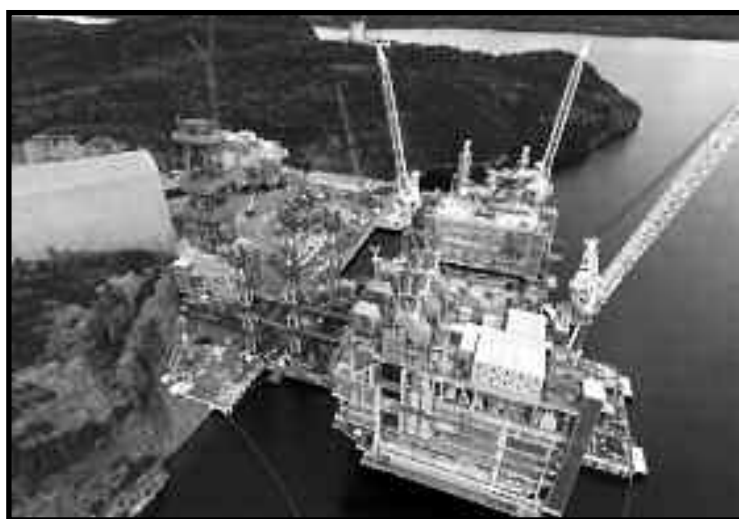
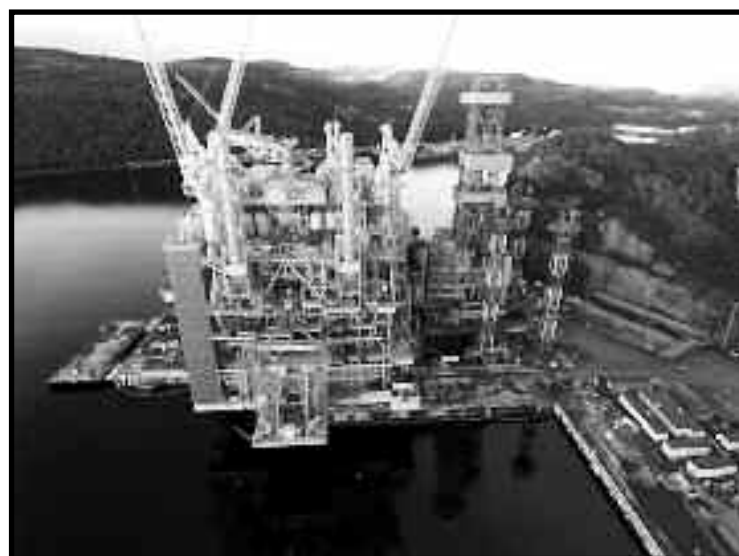
Součásti plošiny přepravované firmou Fagioli zahrnovaly procesní modul o hmotnosti 48 501 tuny, vrtací modul s hmotností 4 299 tun a sadu vrtacích zařízení o hmotnosti 4 078 tun. Mezi doplňky patří 374,7 tunová osvětlovací věž, záchranné čluny o hmotnosti 231 tun a 253 tun a 126,7 tuny vážící heliport.

V kanadském doku připravil tým Fagioli 240-ti nápravový samohybný modulární transportér (SPMT), hydraulické zvedáky s nosností až 606 tun, věžová jeřáby a pásové jeřáby s kapacitou do 1 488 tun a speciální zvedací systém s kapacitou 7 736 tun. Kromě toho měli technici z Fagioli k dispozici 64 kluzných podpěr s nosností až 1 102 tun a další pomocné zařízení k podkládání jednotlivých částí.

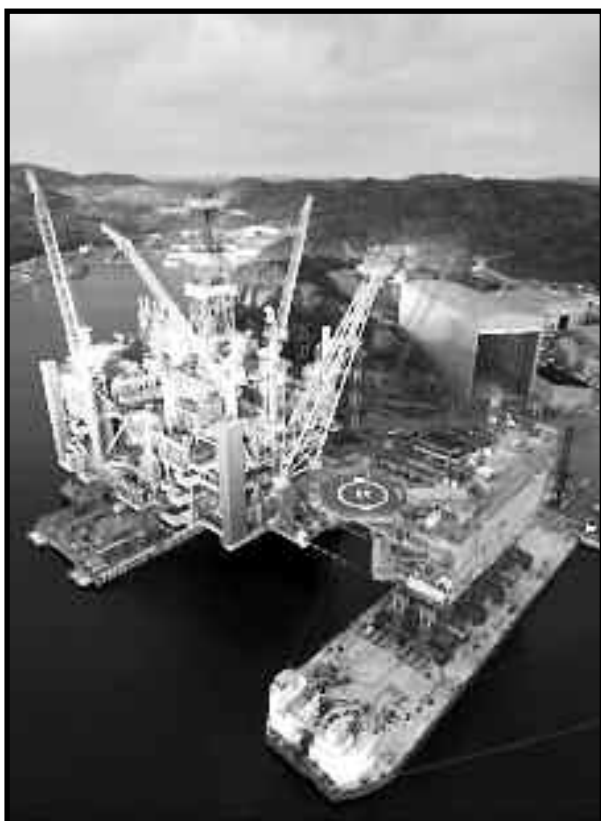
K nadzvednutí vrtacího modulu s příslušenstvím bylo využito věžových jeřábů a hydraulických zvedáků, které ho nadzvedly do výšky cca 6 metrů, a následně byl použit výtahový systém pro dokončení vyzvednutí na konečnou úroveň 36 metrů. Do stejné úrovně byl zvedán i procesní modul, který byl následně pomocí kluzných podpěr spuštěn do určené polohy. Vše bylo usazováno v extrémně malých tolerancích a vyžádalo si to hodně úsilí. Vrtná věž sahala do výšky až 70 metrů.

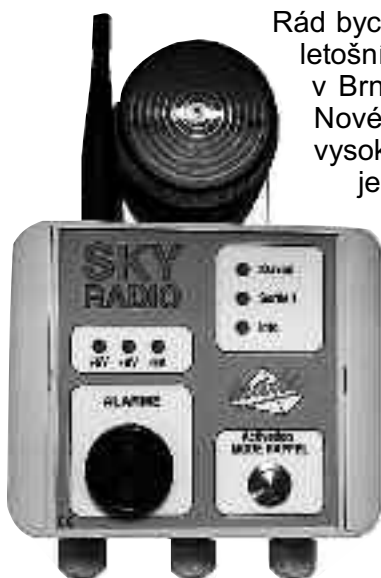
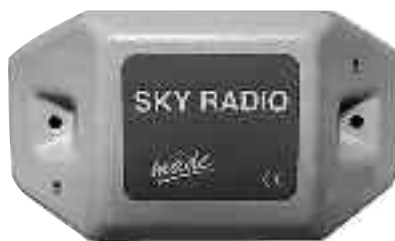
Rád bych Vám představil produkt, o kterém jsem se letmo zmínil na letošní celostátní konferenci revizních techniků zdvihacích zařízení v Brně a na celostátním semináři pracovníků v oblasti jeřábů v Novém Smokovci, a to systém indikátoru nadzemního vedení vysokého napětí (IVN) pro stavební stroje. Úmyslně neuvádím, že je IVN určen pouze pro mobilní jeřáby, jak jsme zvyklí, jelikož

tento systém nachází uplatnění také na automobilových pumpách na beton, automobilových žebřicích (např. záchranné složky), nakládacích jeřábech, samostavitelných věžových jeřábech, pojízdných zdvihacích pracovních plošinách, multifunkčních

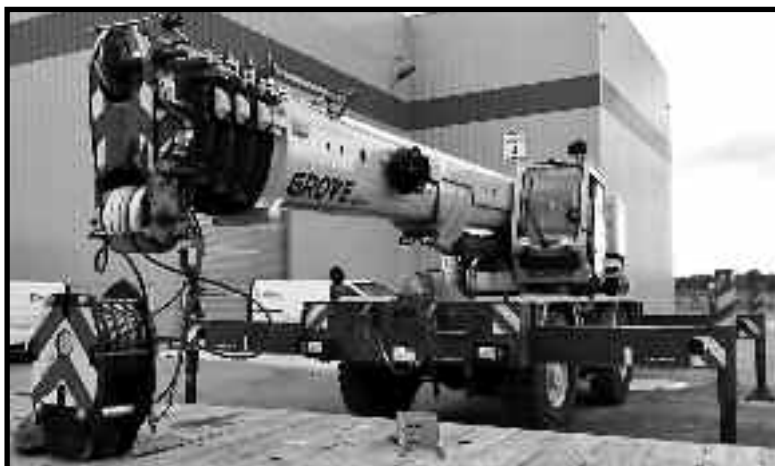
*Ukázka instalace IVN na mobilním jeřábu:*

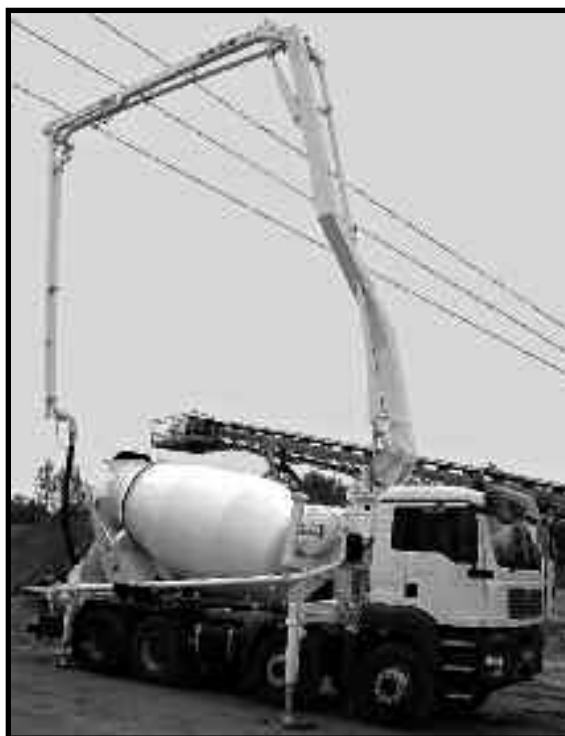
*Instalace IVN na automobilové pumpě na beton*
