# XXV. Celostátní odbornou konferenci

**revizních a odborných  
techniků zdvihacích  
zařízení**

# ŠETŘENÍ NEHOD ZDVIHACÍCH ZAŘÍZENÍ A NÁSLEDNÁ OPATŘENÍ

# TĚŽKÝ PRACOVNÍ ÚRAZ PŘI MANIPULACI S PLECHY POMOCÍ KOMBINOVANÉHO VÁZACÍHO PROSTŘEDKU

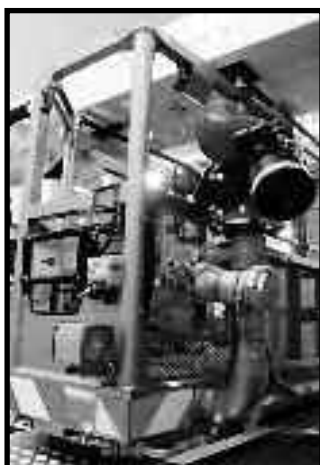
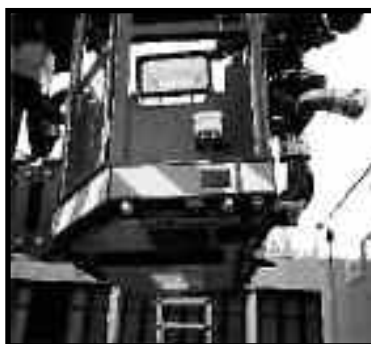
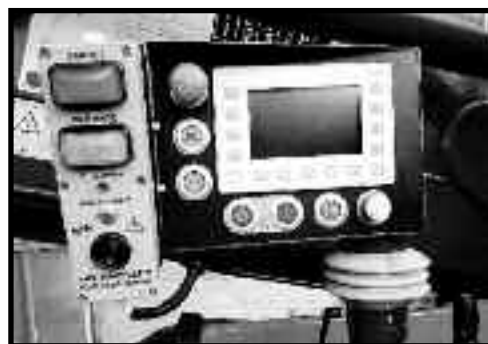
*Instalace IVN na koši pojízdné pracovní plošiny*

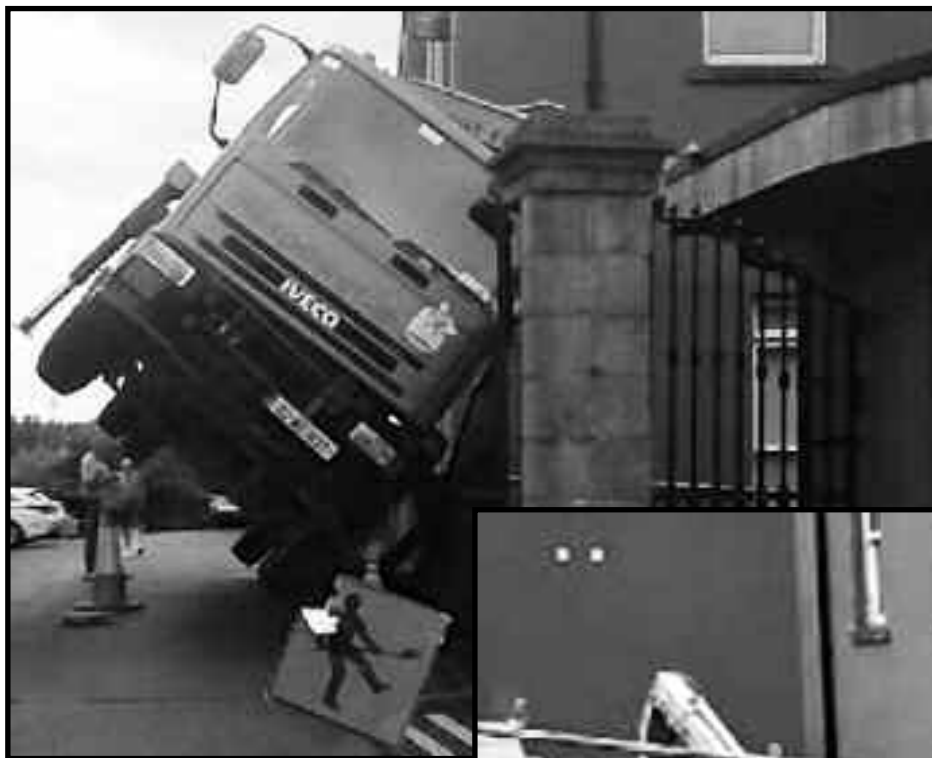
Příčinou nehody bylo nerespektování návodu výrobce, respektive přetížení plošiny s plně vysunutým výložníkem a pouze spuštěnými, tedy nevysunutými, opěrami. Následkem bylo zranění obsluhy, které skončilo hospitalizací. Nikdo další zraněn nebyl.

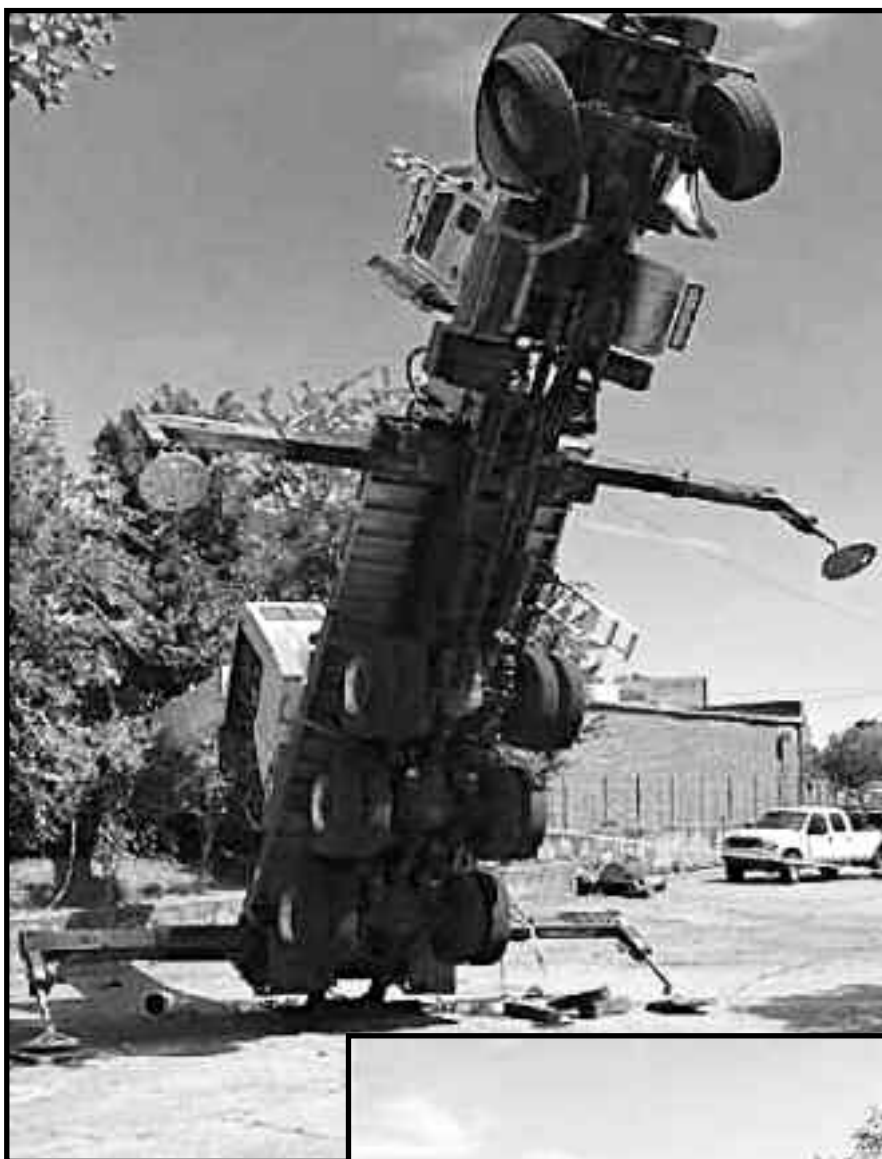
# Strom převrátil jeřáb

Počátkem srpna letošního roku došlo ve městě Anderson v Jižní Karolině k převrácení mobilního jeřábu. Příčinou byla snaha o vytažení pahýlu stromu, který, jak se později ukázalo, byl zakořeněn pevněji, než jeřábník předpokládal. Jeřáb pracoval s plně vysunutým výložníkem, byl správně zakotven, avšak jeřábník si při zdvihu nenechal dostatečnou rezervu v nosnosti a je velmi pravděpodobné, že měl vypnuté přetěžovací zařízení. Jeřáb se převrátil na nedaleké posezení, avšak díky šťastné souhře náhod nebyl nikdo zraněn.
