<b>Informace z AZZ ČR</b>	<b>3</b>
Složení předsednictva a výkonné rady AZZ-ČR	3
Průběh I. Shromáždění delegátů AZZ-ČR	5
XXVI. Celostátní konference revizních a odborných techniků	8
Exkurze do Dolních Vítkovic RS 70	10
Nabídka zajímavé exkurze	12
<b>Legislativa, normy</b>	<b>13</b>
Aktuální změny norem a předpisů od 01/2018 až 03/2018	13
Informace z jednání TNK 123 – Zdvihací a manipulační zařízení	13
<b>Bezpečnost práce</b>	<b>15</b>
Kontrolní činnost SÚIP za 1. pololetí při provozu zdvihacích zařízení	15
<b>Vzdělávání a semináře</b>	<b>19</b>
Nebezpečí při použití dálkového ovládání a jak je eliminovat	19
Systém bezpečné práce pracoviště	23
Jeřáby 2018	30
Archív havárií a závažných nedostatků zdvihacích zařízení	31
<b>Marketing</b>	<b>35</b>
Nová příručka vazače břemen	35
<b>Ostatní informace</b>	<b>37</b>
Nehoda na pracovišti v závodě pro výrobu kovu	37
Zlomený výložník	39
Kontakt s vysokým napětím	41

# Nehoda na pracovišti v závodě pro výrobu kovů

# Zlomený výložník

# Kontakt s vysokým napětím

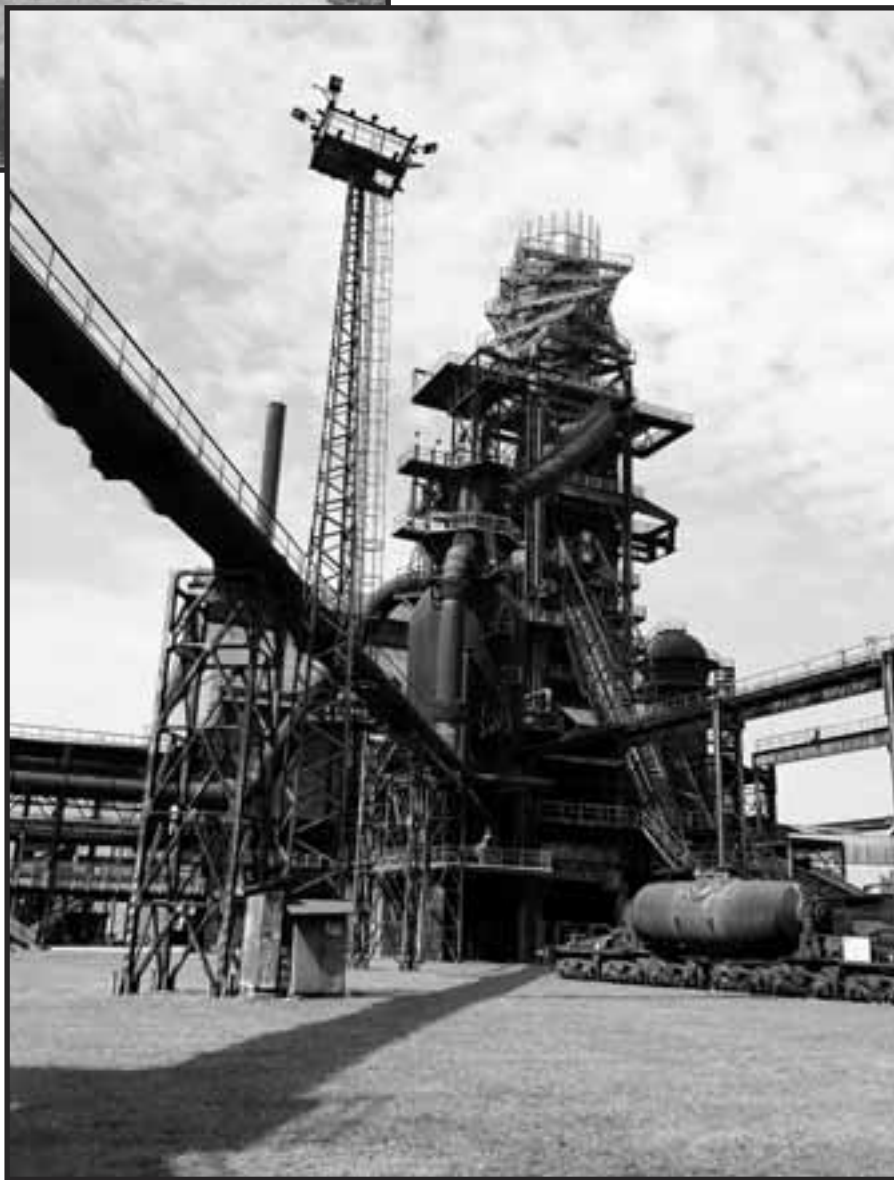
Ve vysoké peci číslo 1 se denně vyrábělo 950 až 1200 tun surového železa, které se pak na tzv. Veronikách převáželo do ocelárny. Plynojem pojal až 50 000 m<sup>3</sup> vyčištěného vysokopecního plynu.

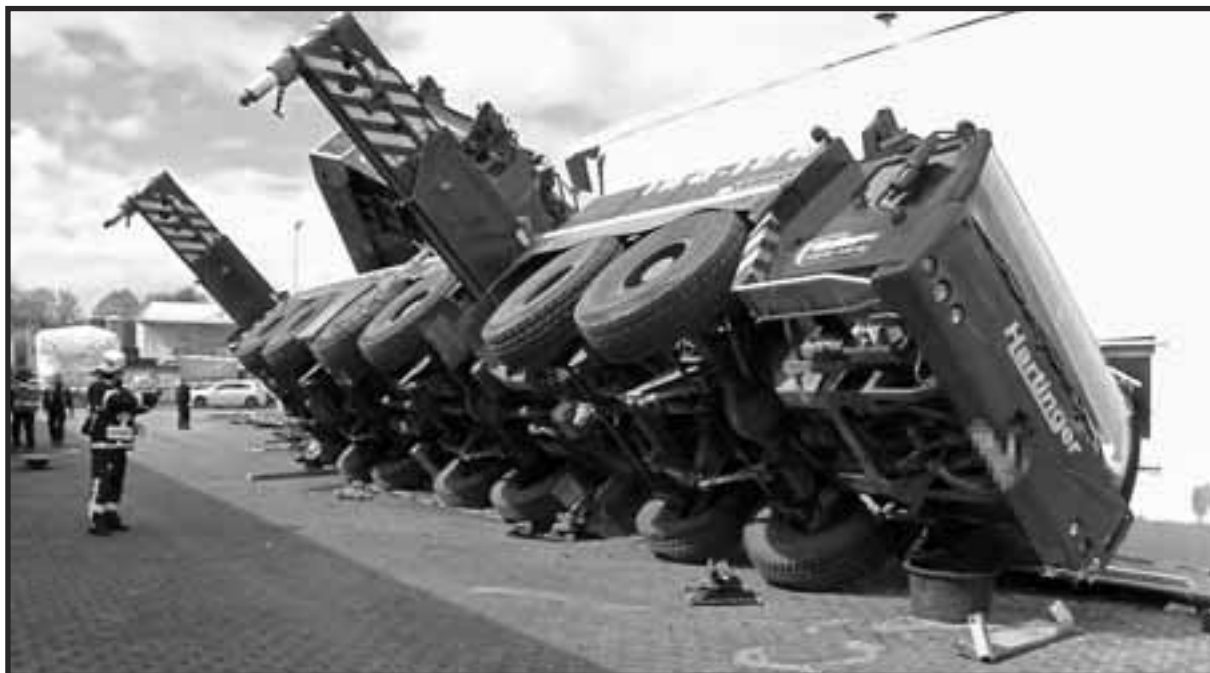
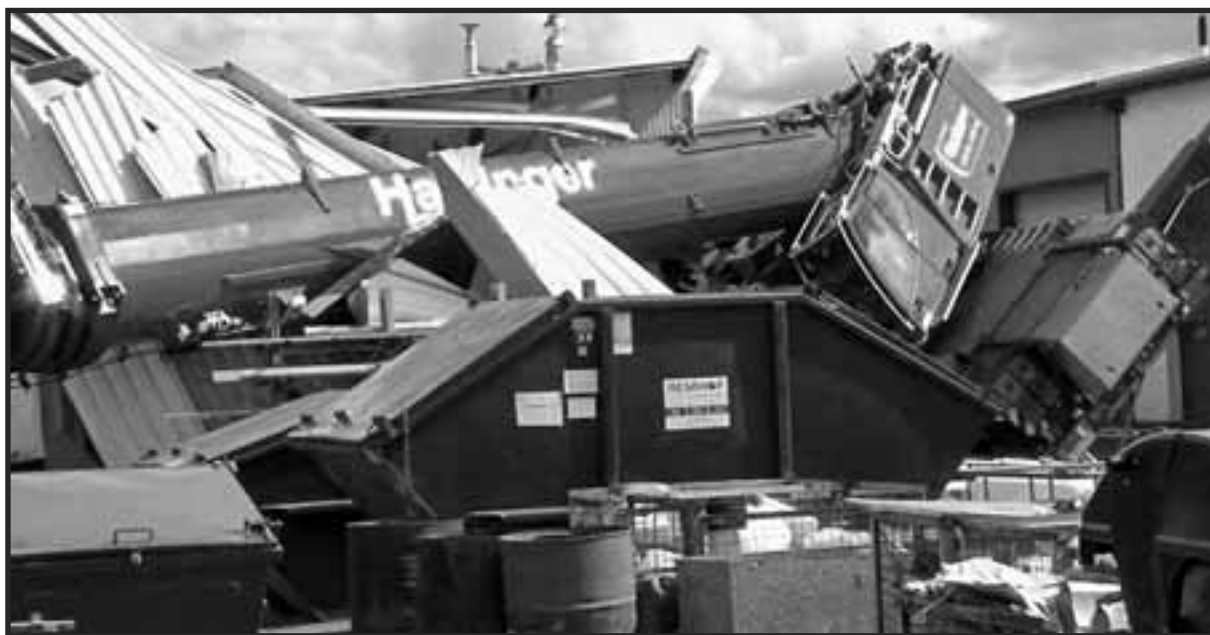
V areálu průmyslové zóny ve městě Hofgeismar v Německu se počátkem dubna při zdvihacích pracích převrátil 50 m vysoký mobilní jeřáb.

Příčina nehody, která se udála okolo dvanácté hodiny, je stále nejasná. Jeřábník je nezraněn. Výše škody na budově a pozemku je po prvních odhadech vyčíslena na 120.000 až 150.000 EUR. Celkové poškození jeřábu zatím není známo.

Dle výpovědi svědků byl jeřáb ustaven do pracovní polohy a měl skládat kovoobráběcí stroj o hmotnosti 24 tun. Avšak již při zdvihu pouzdra, které vážilo pouhé 2 t, ztratil jeřáb rovnováhu a převrátil se.

Výložník nebyl ještě ani z třetiny vysunut, vypovídá šéf firmy Andreas Erdmann, který stál pouze pár metrů opodál, když výložník dopadl vedle něj. Muž odskočil stranou a díky tomu si zachránil život. Vypráví, že prodělal silný šok. Výložník rozbořil halu firmy, ve které se zpracovávaly kovy. Při nehodě uniklo velké množství hydraulické kapaliny.

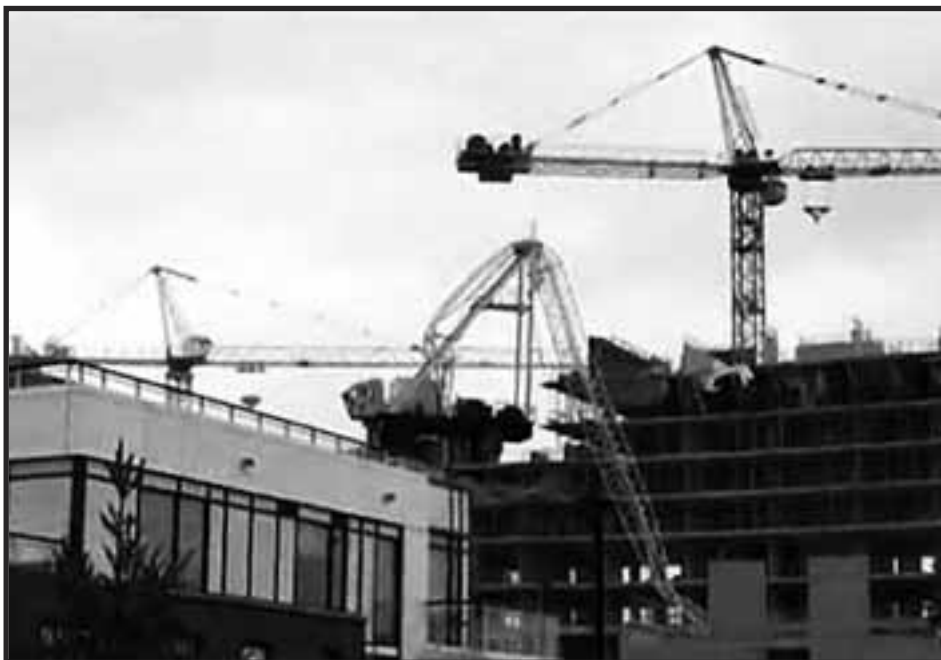
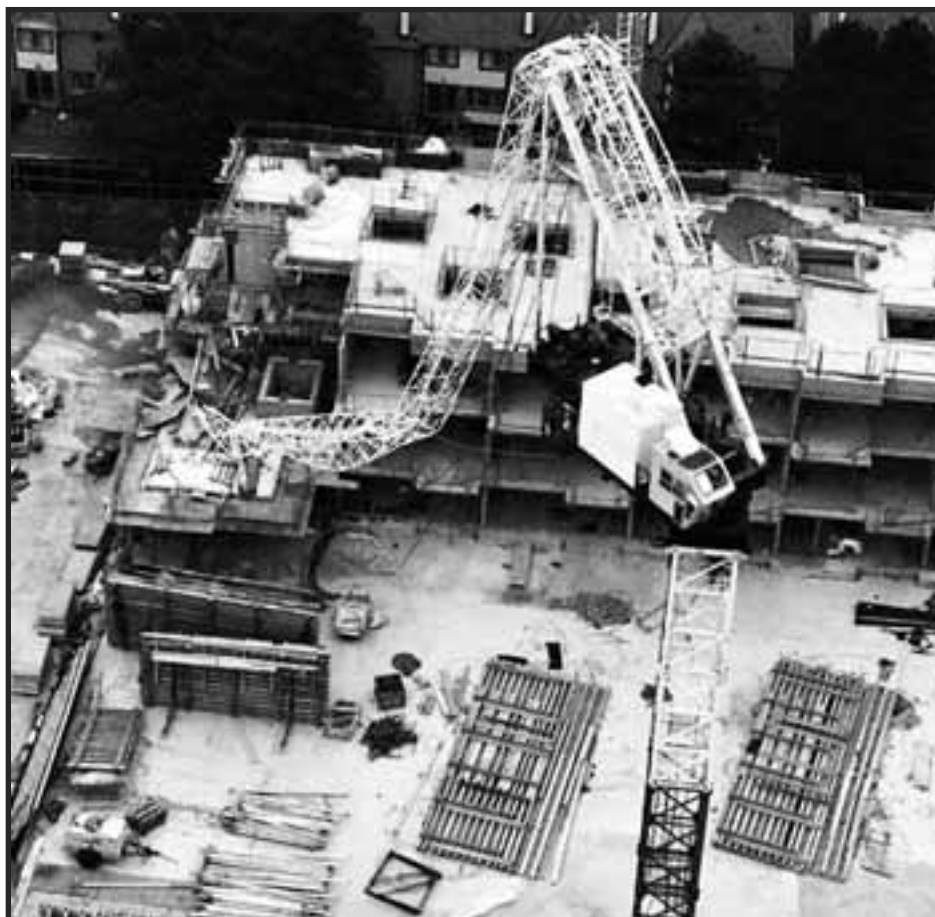
Výložník věžového jeřábu byl zlomený díky chybě jeho natáčení v silných větrech v Mississauga, Kanada. Událost se přihodila počátkem dubna 2018.

Na stavbě se nacházelo dalších pět jeřábů. Havarovaný jeřáb byl umístěn mezi dvěma obsazenými apartmánovými věžovými bloky a dle svědků zůstal jako jediný s ukotveným výložníkem i při rychlosti větru 90 km/hod.

Silný poryv větru zlomil výložník. Naštěstí nebyl nikdo zraněn a poničení okolních objektů bylo minimální. Silně poškozen zůstal pouze jeřáb.

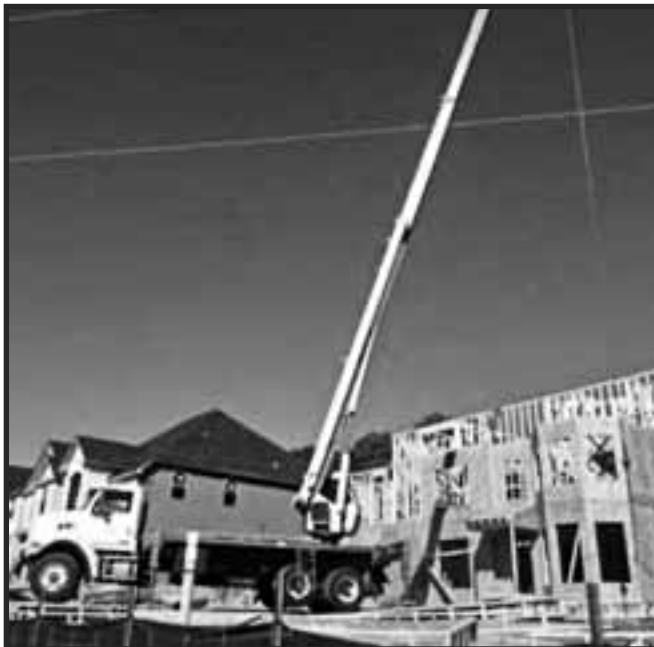
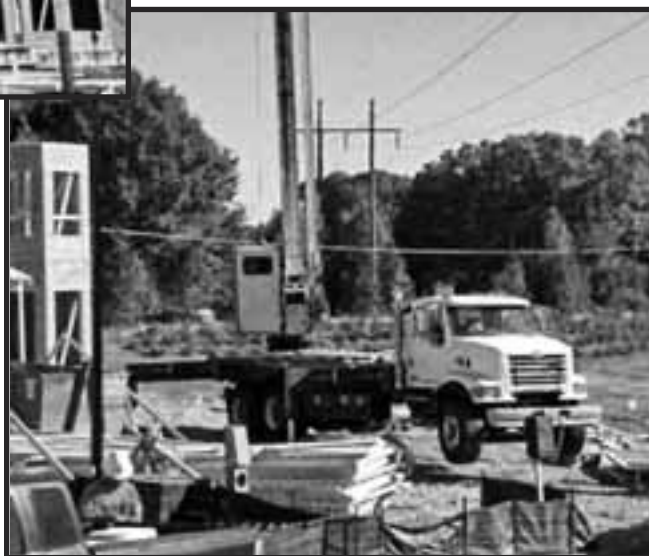
Mobilní jeřáb s teleskopickým výložníkem při zdvihu střešních trámů na stavbě nových rodinných domů narazil do nadzemního vedení vysokého napětí. Incident se udál v Atlantě, USA. Při kontaktu s vedením 115 kV došlo ke svodu elektrické energie přes jeřáb do země, což zasáhlo dva v blízkosti jeřábů pracující muže.

Oba muži, kteří byli těžce popáleni, byli letecky transportováni do nemocnice v Atlantě, kde byl jejich stav shledán jako kritický. Inspektor Správy bezpečnosti a ochrany zdraví při práci (OSHA) navštívil pracoviště a zahájil vyšetřování. Ostatní pracovníci, jež byli očitými svědky celé události, byli velmi traumatizováni a byli posláni domů. Mobilní jeřáb, středně velký Manitex, s plně vyteleskopovaným výložníkem zůstal nepoškozen.
